監査結果公表第5号

随時監査（工事監査）結果について

- 1 工事の名称 下海老寺方線道路改良工事
- 2 工事場所 四日市市寺方町及び平尾町 地内
- 3 請負金額 54,367,200円
- 4 工期 平成29年8月23日から
平成30年2月28日まで
- 5 工事内容 施工延長 L=222m
標準道路幅員 W=11.3m
U型側溝 L=147.1m
自由勾配側溝 L=197.9m
ボックスカルバート L=17.4m
舗装工 A=1,500m²
路床安定処理工 A=1,290m²
- 6 工事進捗状況 計画出来高 69.8% 実施出来高 66.4%
(平成29年12月31日現在)

- 1 工事の名称 中央緑地サッカー場整備工事
- 2 工事場所 四日市市日永東一丁目 地内
- 3 請負金額 1,125,910,800円
- 4 工期 平成29年3月24日から
平成30年4月28日まで
- 5 工事内容 ロングパイル人工芝舗装工 A=29,250㎡
砂入り人工芝舗装工 A=1,760㎡
ポリウレタン舗装工 A=2,868㎡
脱色アスファルト舗装工 A=3,310㎡
路面排水工 1式、雨水本管工 1式、給水設備工 1式
電気設備工 1式、施設設備工 1式、植栽工 1式
- 6 工事進捗状況 計画出来高 60.0% 実施出来高 61.1%
(平成29年12月31日現在)

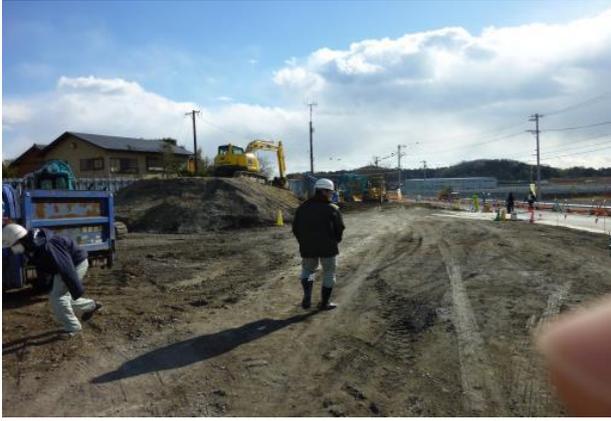
捨土処理状況

捨土仮置き場に隣接して民家があるため、間に防音シートを設置して、ユンボ等の騒音を軽減するよう配慮していた。これまで騒音、粉じん等に対する苦情はなかったとのことであった。

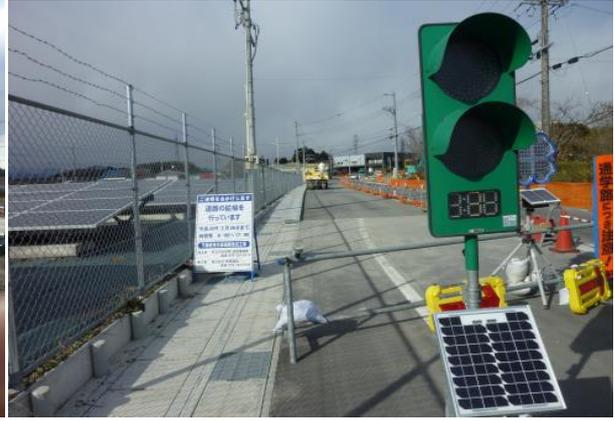
現地調査時は東側車線を開放し、西側車線の上層路盤工を施工中でほぼ完了していた。現場の施工管理、安全管理、看板設置、事務所及び現場ヤードの整理整頓等は適切に行われていた。

本線施工状況

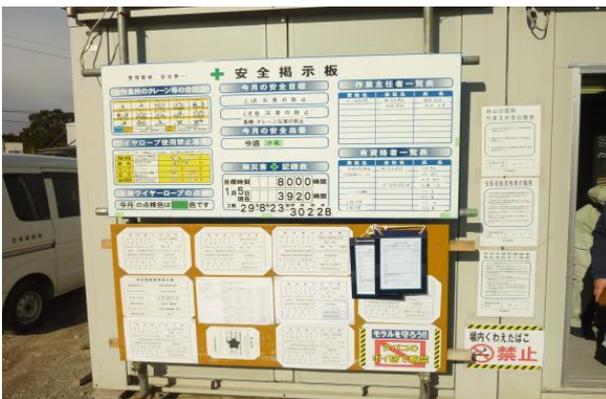
工事看板等の表示も適切に行われていた。労働安全衛生規則 第18条に基づく“地山掘削作業主任者”等の表示もされていて、特に問題となる点は見当たらなかった。

工事看板掲示状況

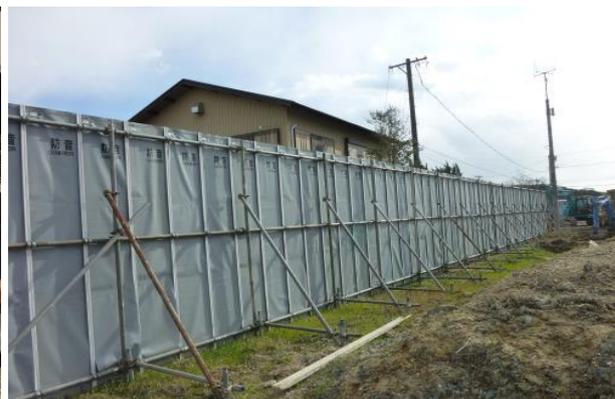
防音シート設置状況

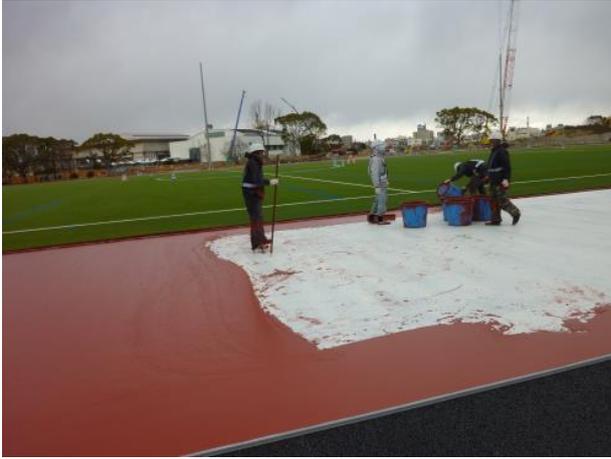
現地調査時は、陸上サブトラックのウレタン舗装を行っているところであった。現場の施工管理、安全管理、看板設置、事務所及び現場ヤードの整理整頓等は適切に行われていた。

ウレタン舗装施工状況

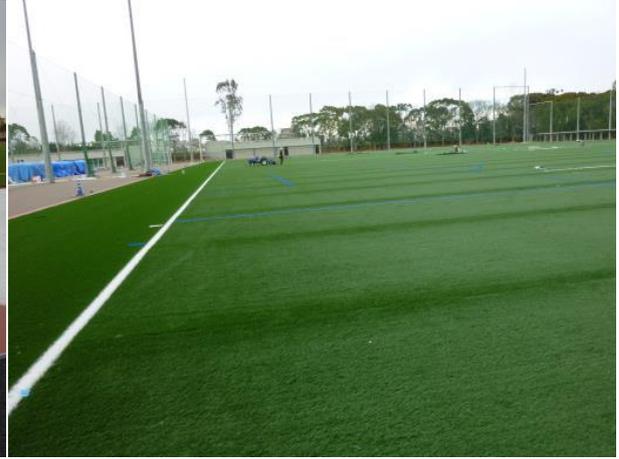
人工芝設置状況、線引き作業状況

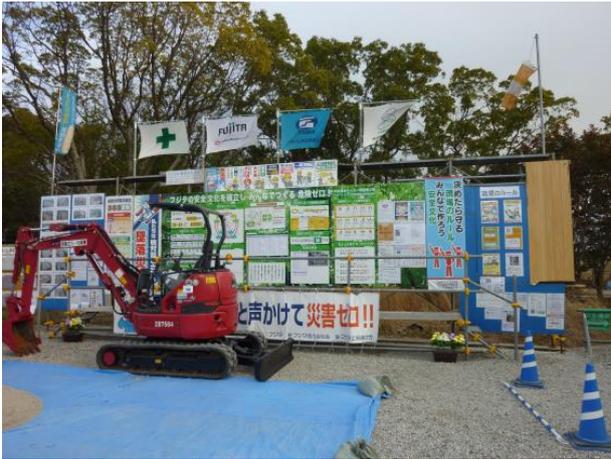
工事看板等の表示も適切に行われていた。労働安全衛生規則 第 18 条に基づく“地山掘削作業主任者”等の表示もされていた。

工事看板掲示状況

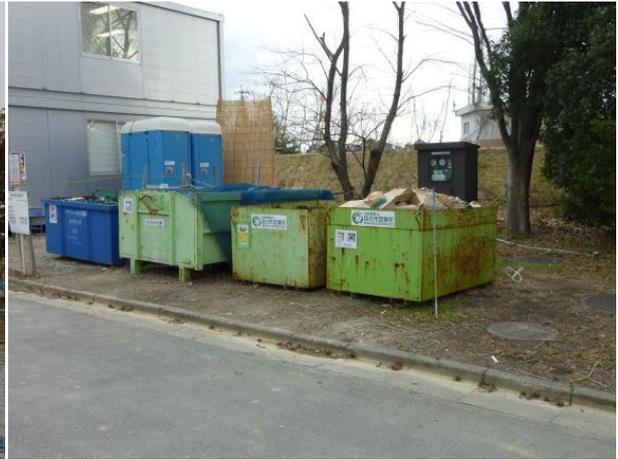
産業廃棄物仮保管状況
