第1 監査の概要

- 1 工事の名称 中央緑地サッカー場整備工事
- 2 工事場所 四日市市日永東一丁目 地内
- 3 請負金額 1,125,910,800円
- 4 工期 平成29年3月24日から
平成30年4月28日まで
- 5 工事内容 ロングパイル人工芝舗装工 A=29,250㎡
砂入り人工芝舗装工 A=1,760㎡
ポリウレタン舗装工 A=2,868㎡
脱色アスファルト舗装工 A=3,310㎡
路面排水工 1式、雨水本管工 1式、給水設備工 1式
電気設備工 1式、施設設備工 1式、植栽工 1式
- 6 工事進捗状況 計画出来高 60.0% 実施出来高 61.1%
(平成29年12月31日現在)

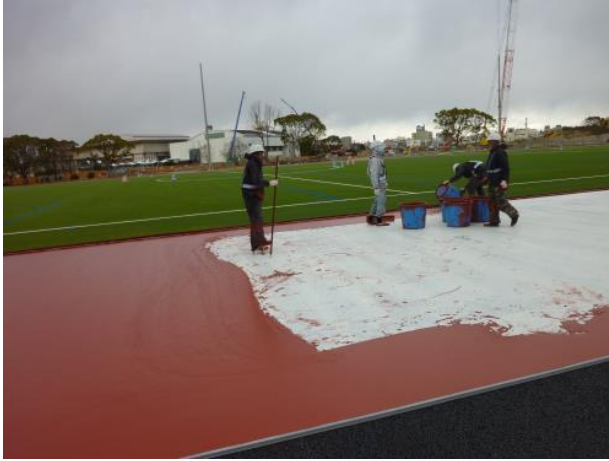
現地調査時は、陸上サブトラックのウレタン舗装を行っているところであった。現場の施工管理、安全管理、看板設置、事務所及び現場ヤードの整理整頓等は適切に行われていた。

ウレタン舗装施工状況

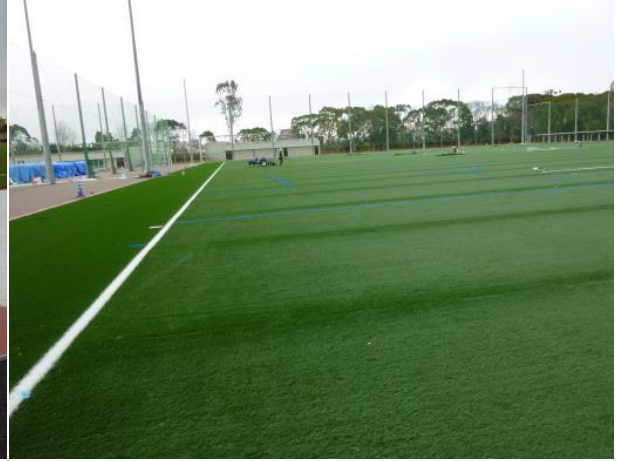
人工芝設置状況、線引き作業状況

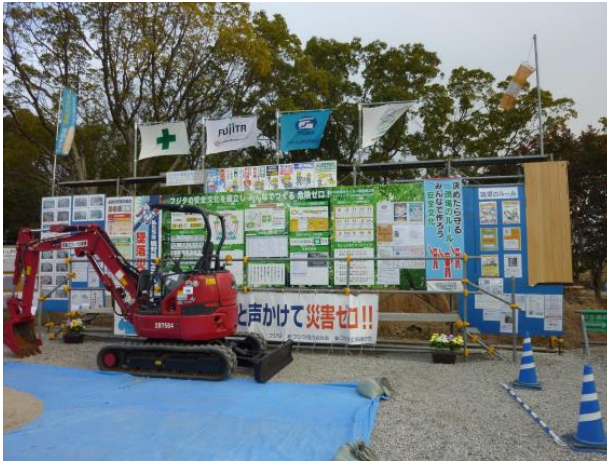
工事看板等の表示も適切に行われていた。労働安全衛生規則 第 18 条に基づく“地山掘削作業主任者”等の表示もされていた。

工事看板掲示状況

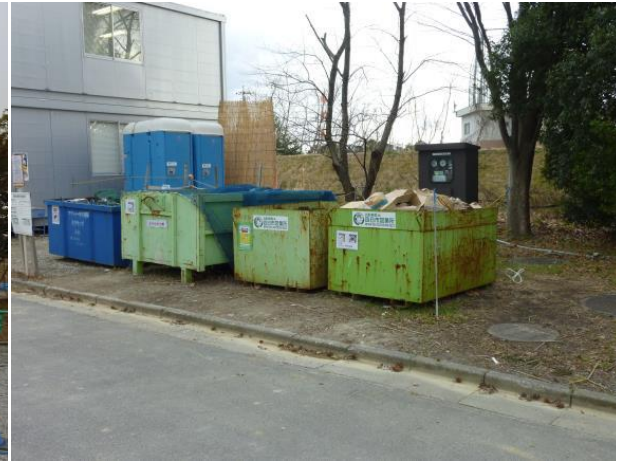
産業廃棄物仮保管状況
