監査結果公表第6号

随時監査（工事監査）結果について

吉崎海岸観察路改修工事

| 1 工事の名称 | 史跡久留倍官衙遺跡政庁東門（八脚門）・塀復元建設工事 |

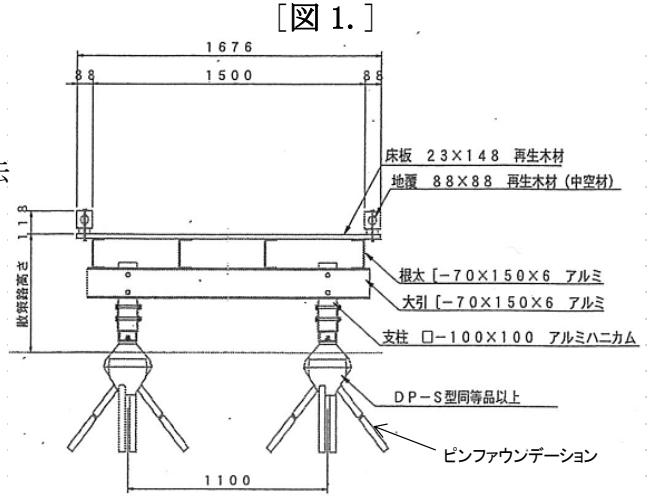
観察路の主な仕様は次のとおり。[図 1.]

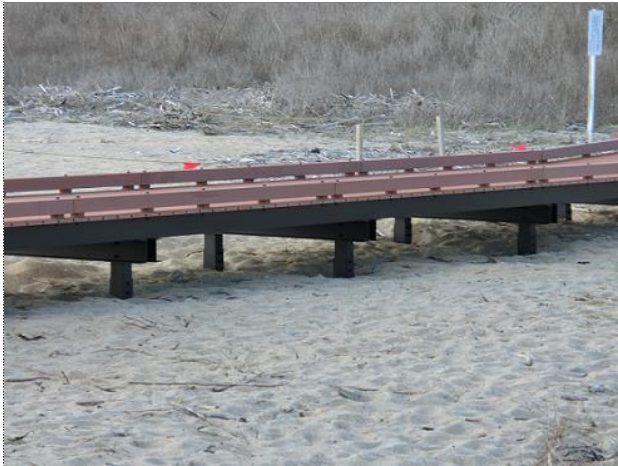
観察路

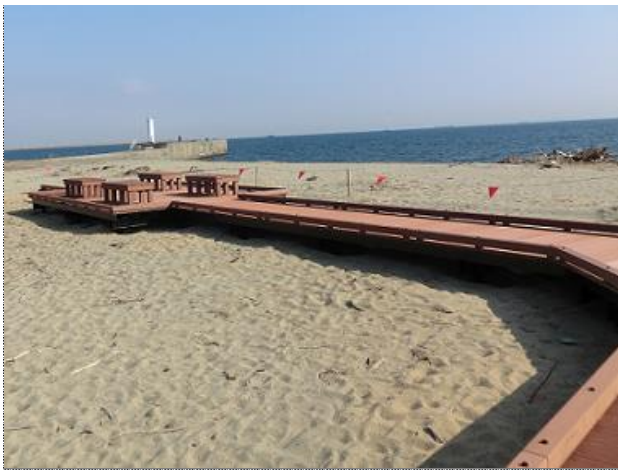
観察路・踊り場(左奥)

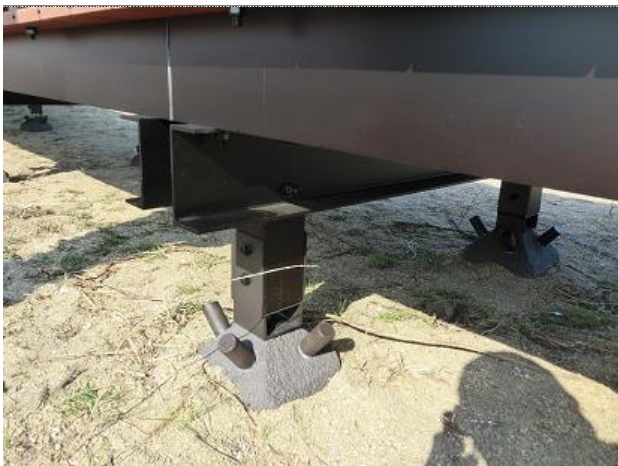
ピンファウンデーションによる基礎

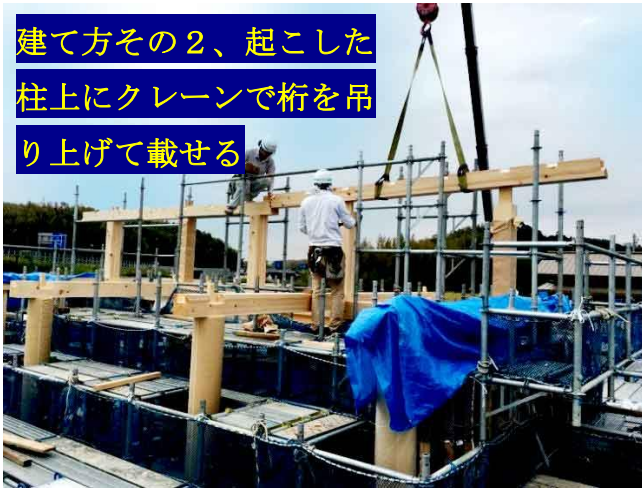
建て方その2、起こした柱上にクレーンで桁を吊り上げて載せる

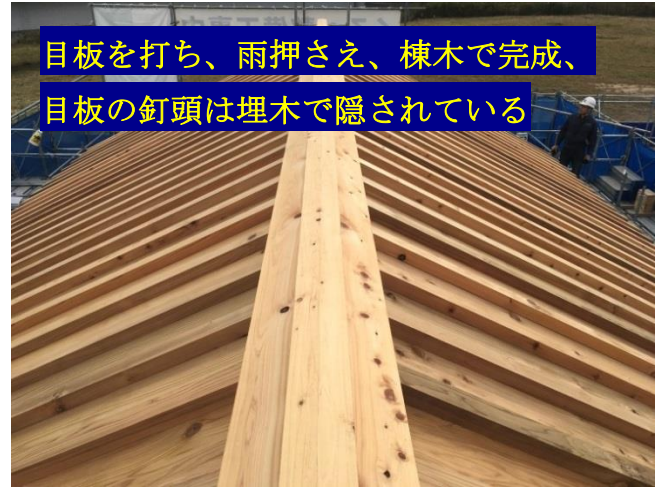
目板を打ち、雨押さえ、棟木で完成、目板の釘頭は埋木で隠されている

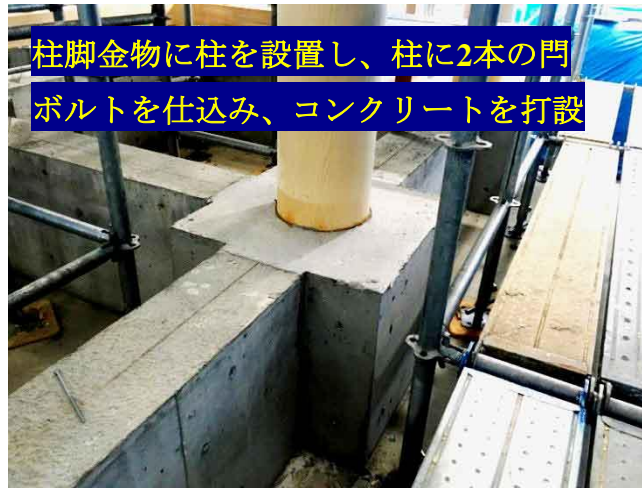
柱脚金物に柱を設置し、柱に2本の門ボルトを仕込み、コンクリートを打設

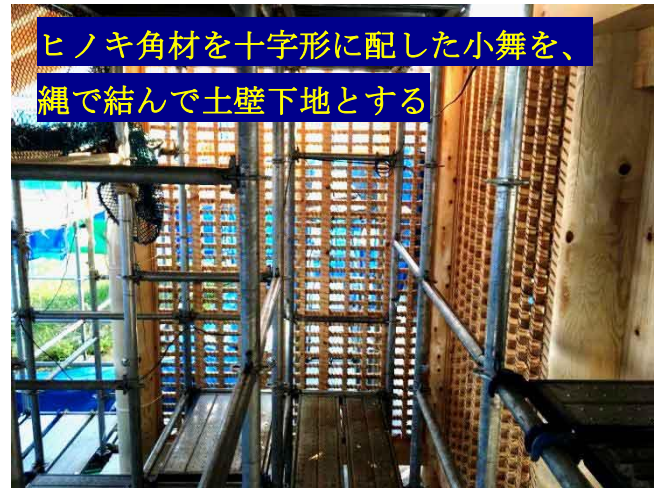
ヒノキ角材を十字形に配した小舞を、縄で結んで土壁下地とする

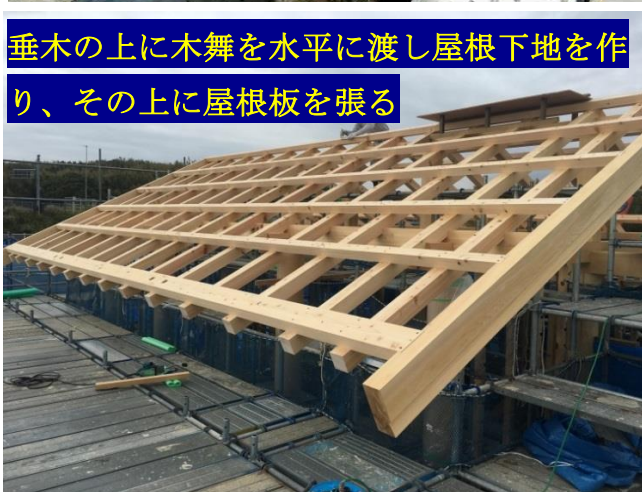
垂木の上に木舞を水平に渡し屋根下地を作り、その上に屋根板を張る

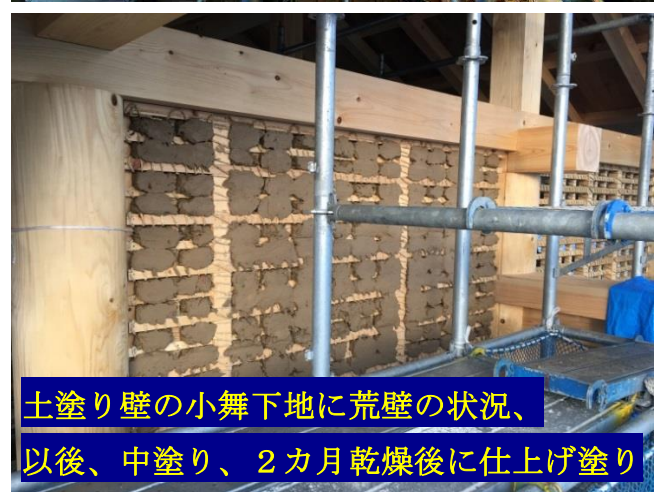
土塗り壁の小舞下地に荒壁の状況、以後、中塗り、2カ月乾燥後に仕上げ塗り

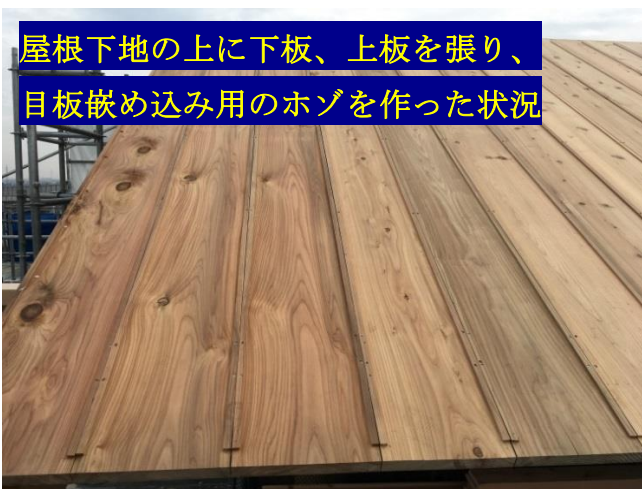
屋根下地の上に下板、上板を張り、目板嵌め込み用のホゾを作った状況

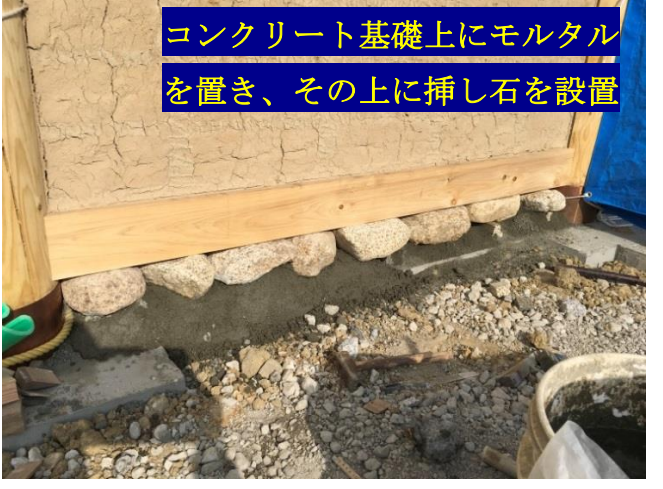
コンクリート基礎上にモルタルを置き、その上に挿し石を設置
