| 1 工事の名称 | 史跡久留倍官衙遺跡政庁東門（八脚門）・塀復元建設工事 |

報 告 書

工事技術調査業務委託

調査対象工事：史跡久留倍官衙遺跡政庁東門（八脚門）・塀復元建設工事

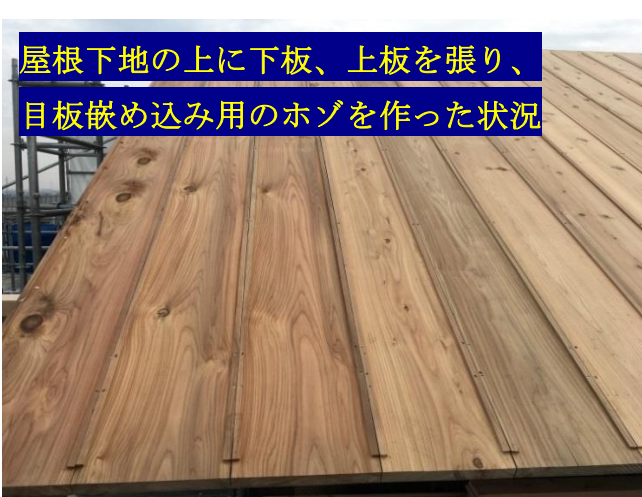
屋根下地の上に下板、上板を張り、目板嵌め込み用のホゾを作った状況

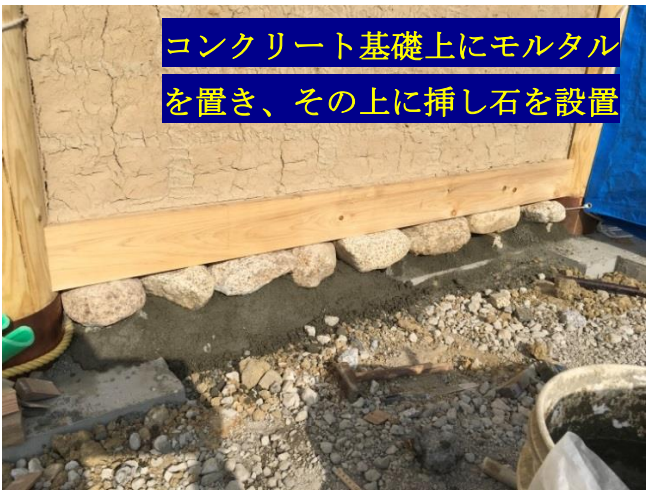
コンクリート基礎上にモルタルを置き、その上に挿し石を設置

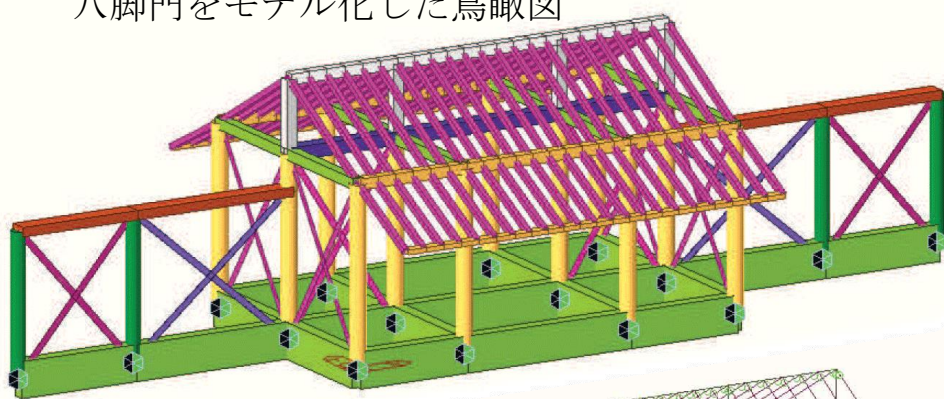
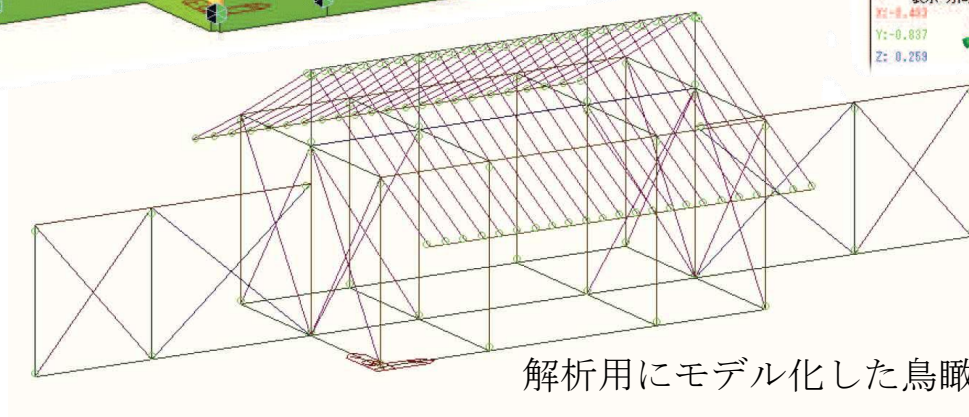
八脚門をモデル化した鳥瞰図

構造モデルとして、下図に示すように梁部材からなる詳細な立体モデル（接点数141、部材数280）により、常時荷重、地震荷重、風荷重等の各種荷重条件で解析し、それらを重ね合わせて応力検定をしている。

応力検定率： $\gamma \cdot (\text{発生応力}) / (\text{許容応力}) \leq 1.0$ として、地盤反力も含めて、最大応力検定レベルを0.4程度に収めており、安全且つ適正な断面寸法を選択している。
