## 監査結果公表第7号

### 工事監査結果報告について

# 工事技術調査報告書

1 工事の名称 農業センター南ゾーン整備工事

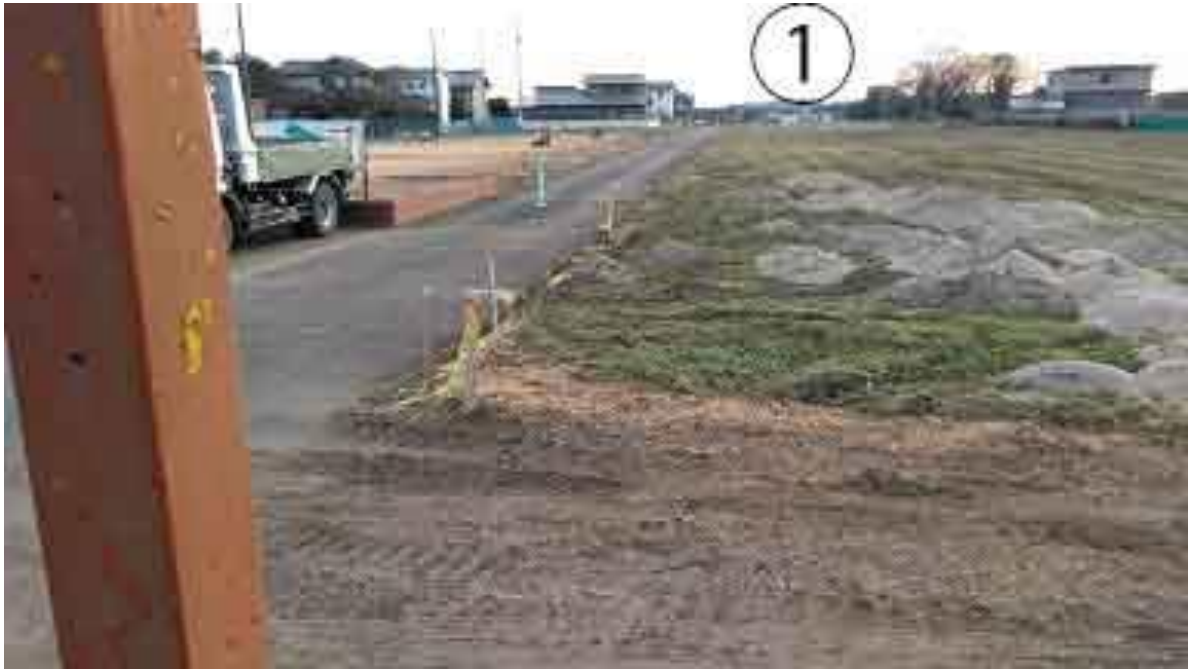
エアドーム 荷下ろし前の状況

現場を南方向に撮影。手前の鋼製角柱は藤棚の支柱、左右（東西）方向の道路は赤道、中央の南北方向の既設舗装道路は、現地の横幅全体の中央位置に付け替えられる。

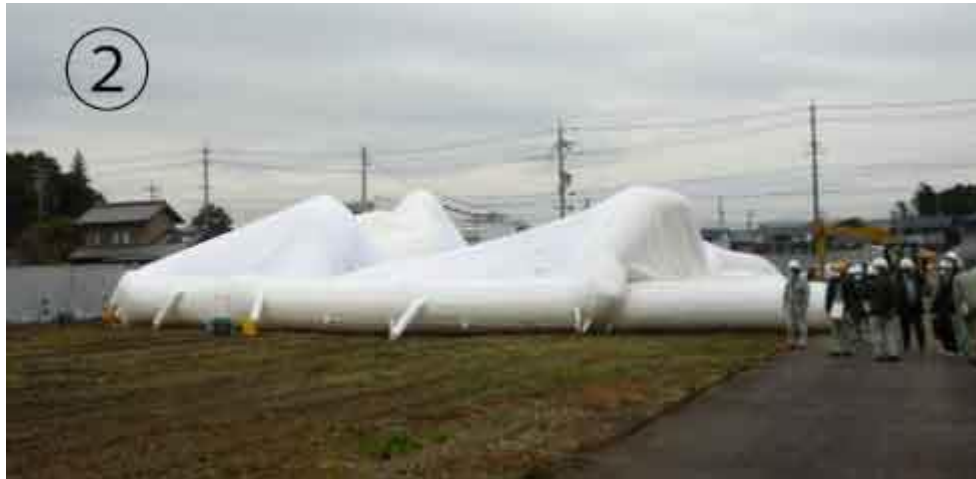
本日朝 9 時から 1500W のファン 4 台で空気を圧入し続けてはいるが、現場調査した午後 3 時の時点でもなかなか思うように膨らんでいない（写真②、③参照）。発電機は騒音が厳しいので不使用としている。

通常であれば、1500W ファン 8 台で 30 分もあれば成形可能とのことである。

何しろ物が大きいので、重なったり、折れたり、振れたりしている個所では空気が通らないので、重機を用いて動かしてはいるが、無理をすると破れてしまう。

片側のエア圧入部に茶色の 2 台のファンが見える。人体と比較して大きさが分かる。

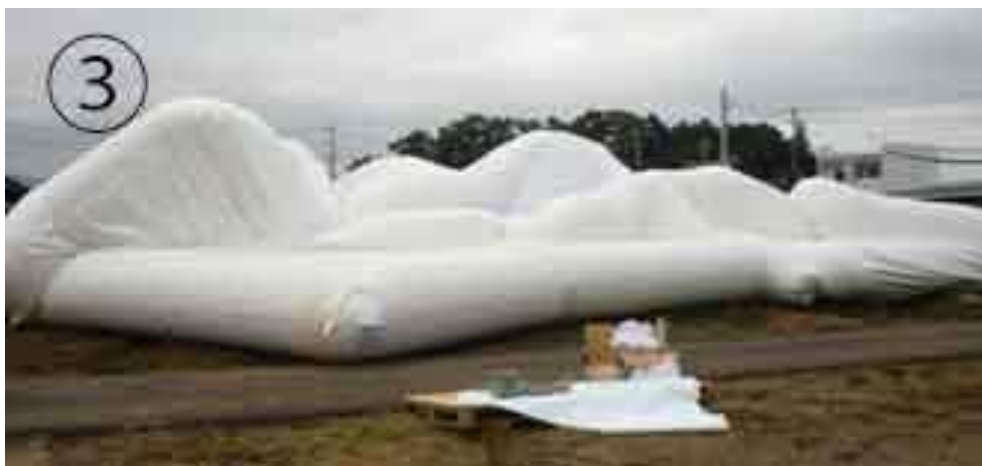
思うように膨らんで、エアドームが立ち上がらない。どこをどのように伸ばせばよいか？

人力では動かない。複数の適所をクレーンで吊り上げながらファンを回せば如何なものか？

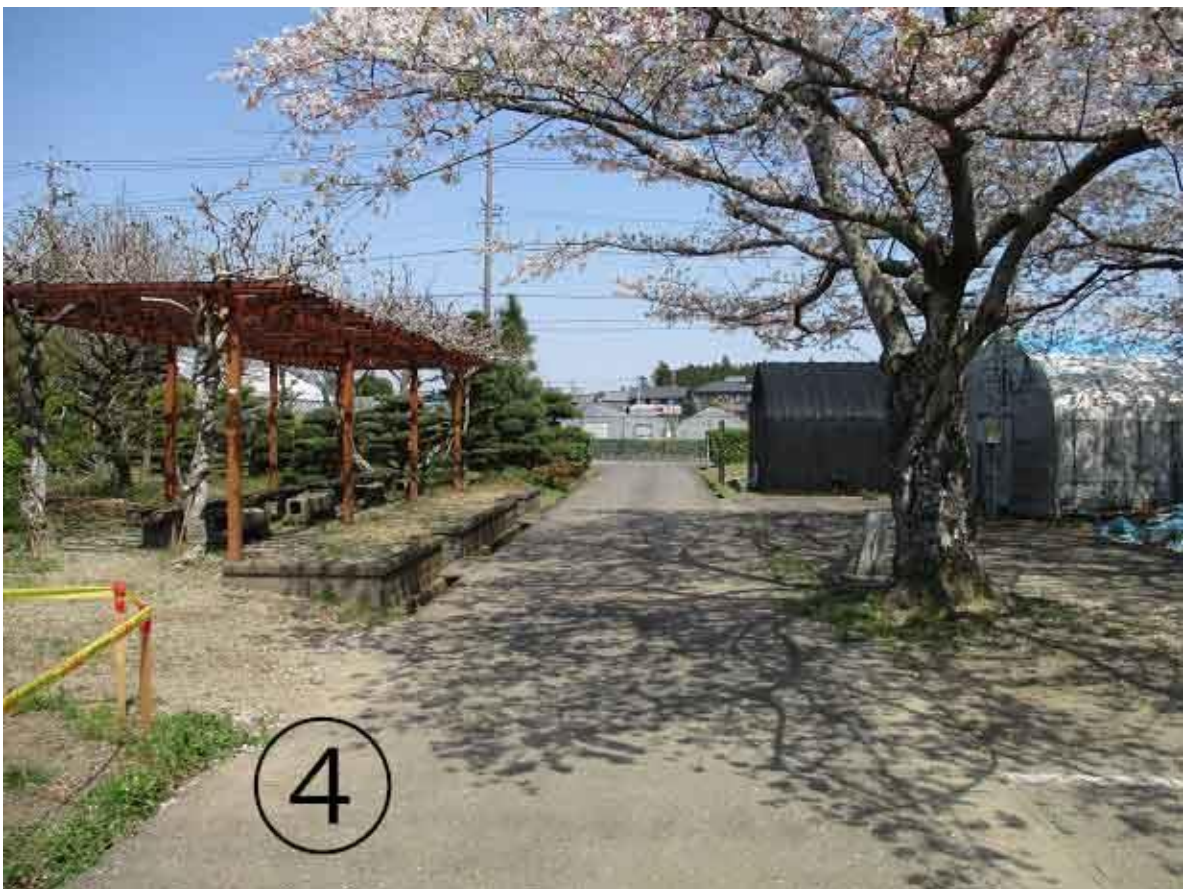
工事着手前の状況。赤道から北を撮影。
