令和6年6月27日

## 「低価格・高リスク」の非純正バッテリーに注意 ～建物が全焼に至った火災も～

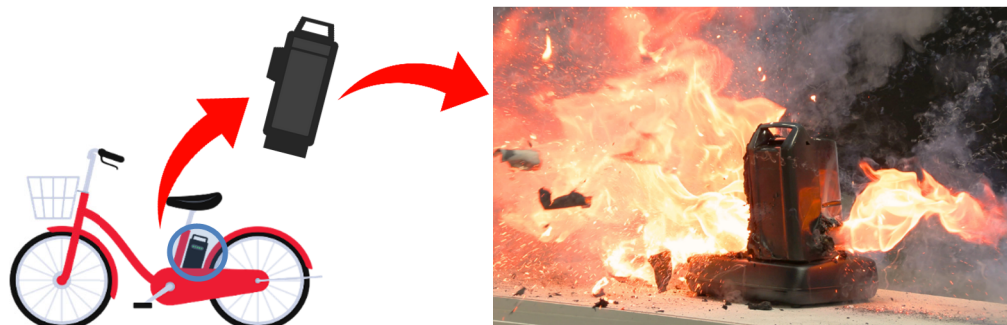
電動アシスト自転車用非純正バッテリーから発火する様子（再現イメージ）  
 （※資料中の全ての画像は実際の事故とは関係ありません。）

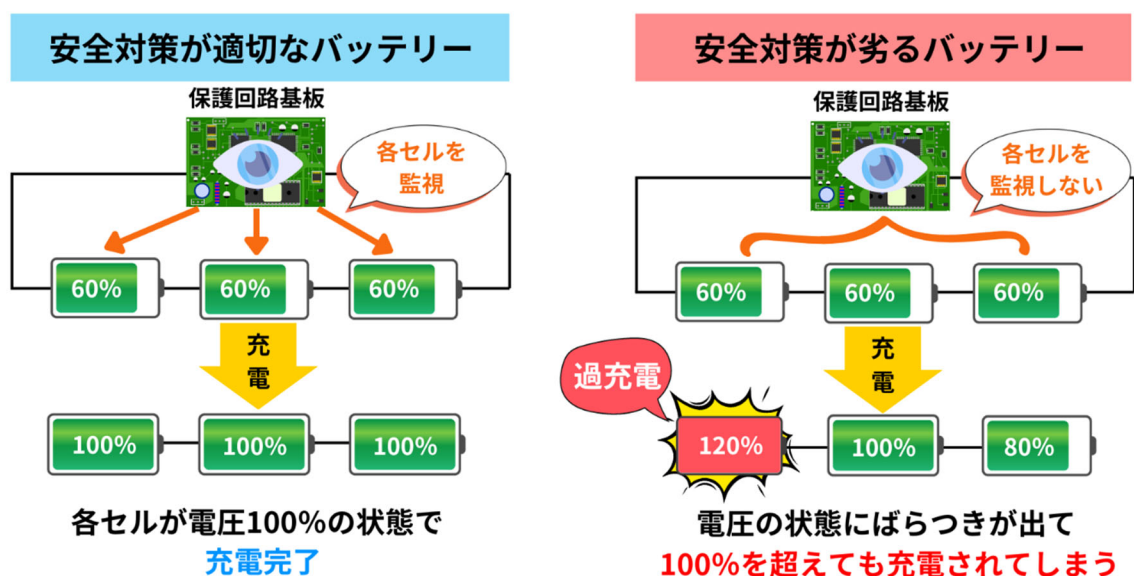
##### ▼過充電保護装置が劣る例

安全対策が適切なバッテリーでは全てのリチウムイオン電池セルが決められた電圧で充電されるよう監視されていますが、安全対策が劣るバッテリーの場合、電圧の監視が部分的になっているものがあり、決められた電圧より高い電圧で充電（過充電）されて発火する危険があります。

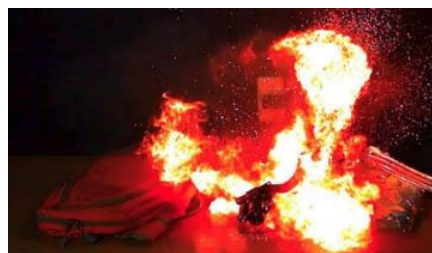
### ●「充電器の誤接続による事故」の事例：充電式照明器具

- 事故発生年月  
2020年9月（徳島県、60歳代・男性、拡大被害）
- 事故の内容  
ネット通販で購入した充電式LEDヘッドライトを充電中、電池付近から出火し、周辺を焼損した。
- 事故の原因  
製品本体に過充電保護装置が無かったため、出力電圧の高い他の製品の充電器を接続した際に、リチウムイオン電池セルが過充電状態となって異常発熱し、焼損したものと考えられる。

LEDヘッドライトを付属品よりも出力電圧の高い他製品の充電器で充電して発火

充電器は、それぞれ充電条件などの仕様が異なりますが、充電器と機器をつなぐプラグの形状は同じものも多く、他製品に付属していた充電器でも接続できてしまうことがあります。特に付属の充電器よりも高い電圧の充電器に、リチウムイオン電池搭載製品をつなぐと、バッテリー内部の電池セルが過充電状態となって、発火や破裂などの事故に至るおそれがあります。充電の際は、出力電圧などの適切な充電条件を確認し、仕様の異なる充電器を誤って接続しないようにしましょう。
