## 監査結果公表第5号

### 随時監査（工事監査）結果報告について

# 工事技術調査報告書

- 調査対象工事 西町菊水園線ほか1線北楠駅前  
交通安全施設整備工事（その2）
- 調査期間 事前調査：令和6年12月9日（月）  
現場施工状況監査：令和7年1月22日（水）
- 調査場所 四日市市役所内及び当該工事現場

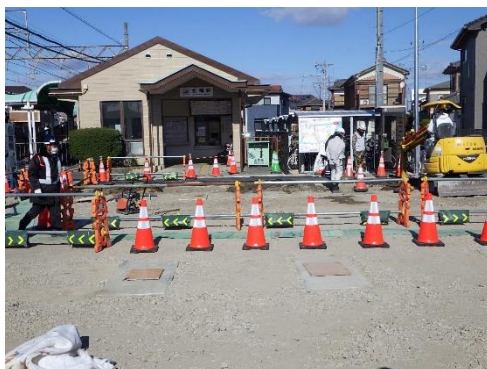
[事前調査時]

ア 調査の結果：北楠駅の乗降客の動線を変更しながら、作業が行なわれている。

イ 所見：事前調査の時に比べ、駅利用者の通路表示が分かりやすく改善されている。（バリケードにトラテープが巻かれ、視認性が良くなっている。）

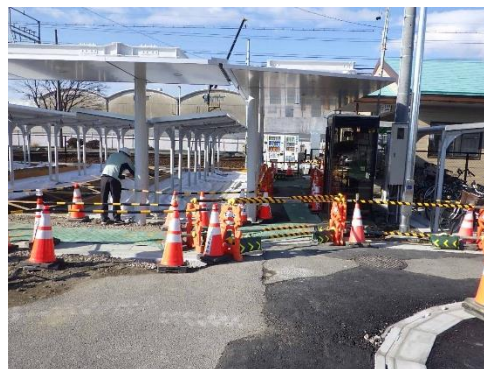
[本監査時]

イ 所見：①バックホウによる作業員の接触災害、②第三者と資材や作業員との接触トラブル、などの可能性があった(事前調査時)。本監査時には、既に基礎工事は終了し、駅利用者の通路表示は、バリケードにトラテープが巻かれ、視認性が良くなっており、分かりやすくなっている。

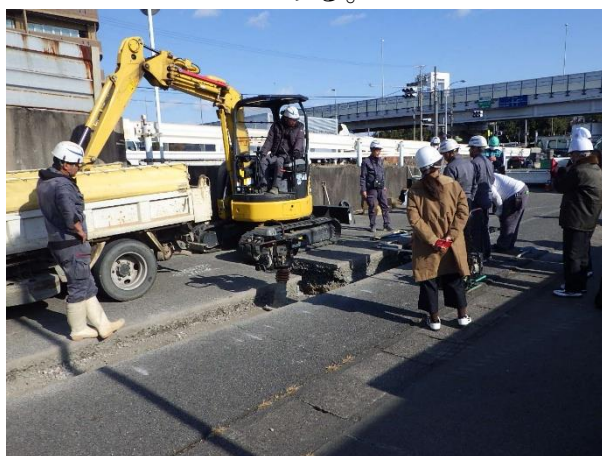
ミニバックホウの旋回範囲及び後方進行方向に作業員が頻繁に立入り、非常に危険な状態であった。

ミニバックホウの後方に作業員が立ち入っている。

①ミニバックホウの旋回範囲及び進行方向に作業員が立ち入らないことを徹底する。

②ミニバックホウの旋回範囲内に工具や資材を置かないようにし、その範囲に立ち入る機会を減らす。

③やむなく、ミニバックホウの旋回範囲に入る場合

はオペレータに合図し、ミニバックホウの動作を止める。

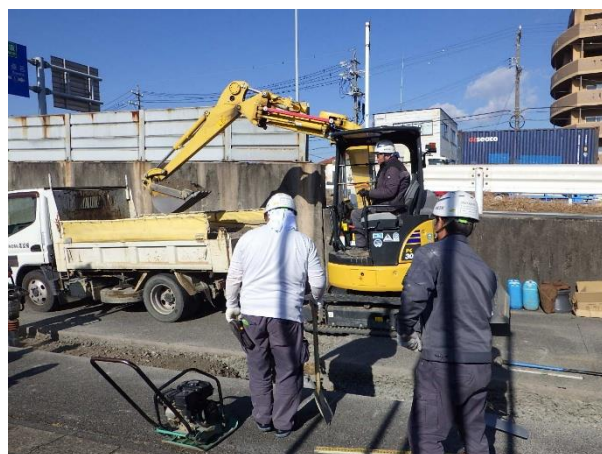
既存ランプ脇に燃料や資材が置かれている。
