監査結果公表第6号

随時監査（工事監査）結果報告について

1 工事の名称 準用河川源の堀川河川改修工事

1 工事の名称 鶉の森公園整備工事

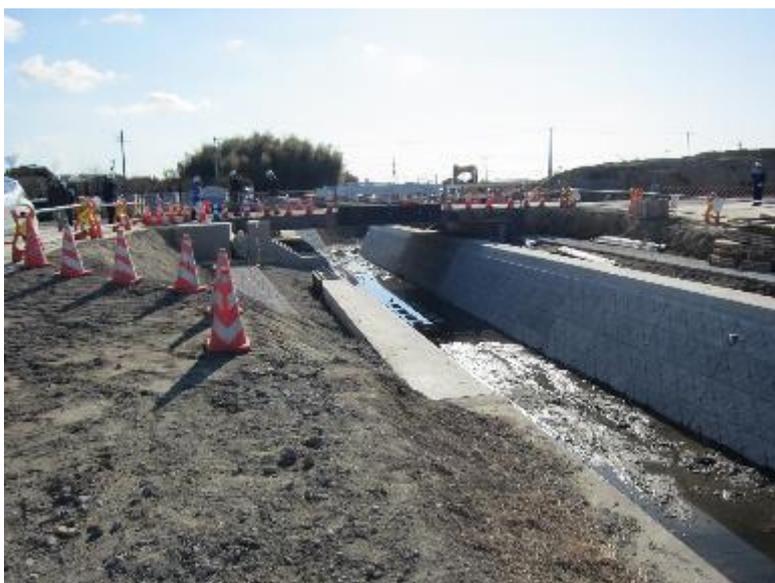
本監査において護岸構造物の施工はほぼ完了していて、護岸工の工程短縮対策の実施により計画書どおりの工程になっている。

本監査（2月2日）
上流側からの工事区間

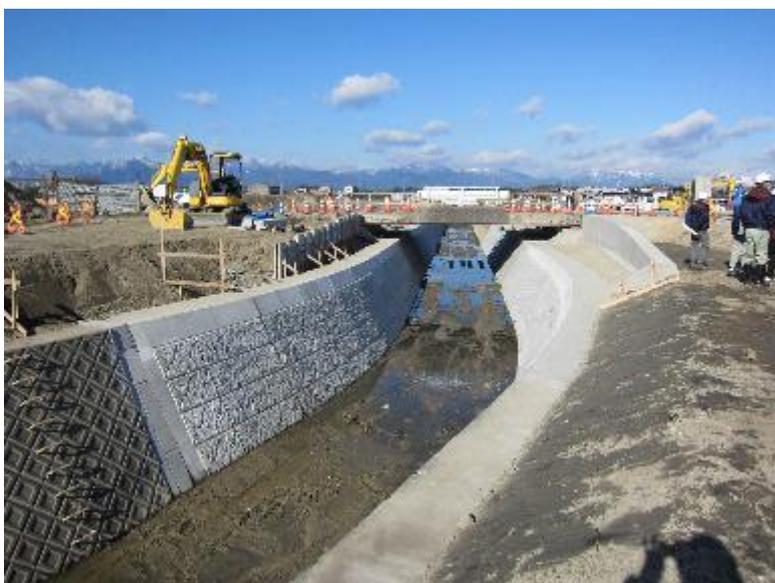
本監査（2月2日）
下流側からの工事区間

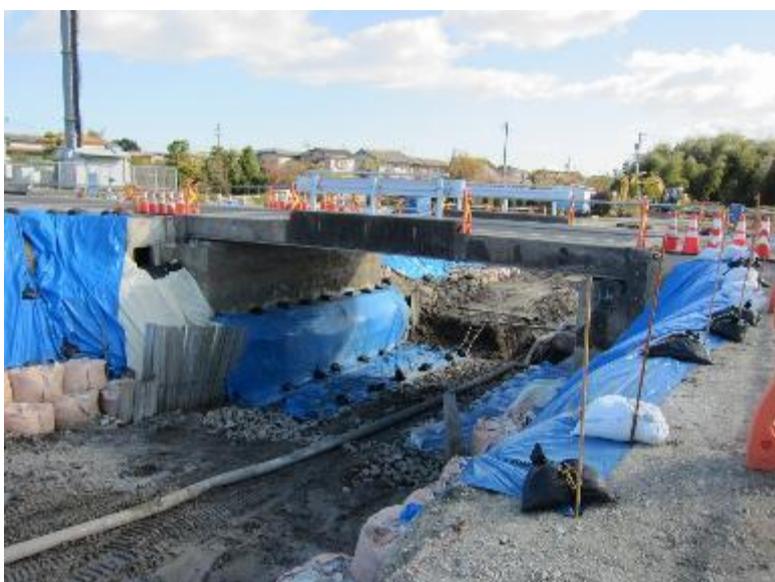
さらに河川護岸の地山掘削作業を実施して、先行して橋梁下部の護岸工の敷付け作業を行っている状況となっている。工事区間の掘削高さは $H = 4 \sim 5 \text{ m}$ と高くなっているため、粘土の掘削法面防護のシート養生を実施し、降雨等による地山崩壊対策を防止している。

地山地盤は粘土地盤が卓越しているため、現時点において掘削地山の点検や安全確認が重要な項目となる。護岸背面は河川の管理道路だが、橋梁部は一般交通や歩行者の通行があるため、万一地山崩壊が発生すると道路交通に大きな影響が発生する。このため地山の土砂崩壊に対して、十分な現場管理や注意が必要となってくる。

事前調査（12月9日）
護岸の掘削状況

したがって工事中の掘削法面及び護岸上部管理道路の安全確保に対して、管理道路のクラックや沈下の有無等の日常点検や、継続的な掘削法面の状況の監視が必要となることを指摘した。

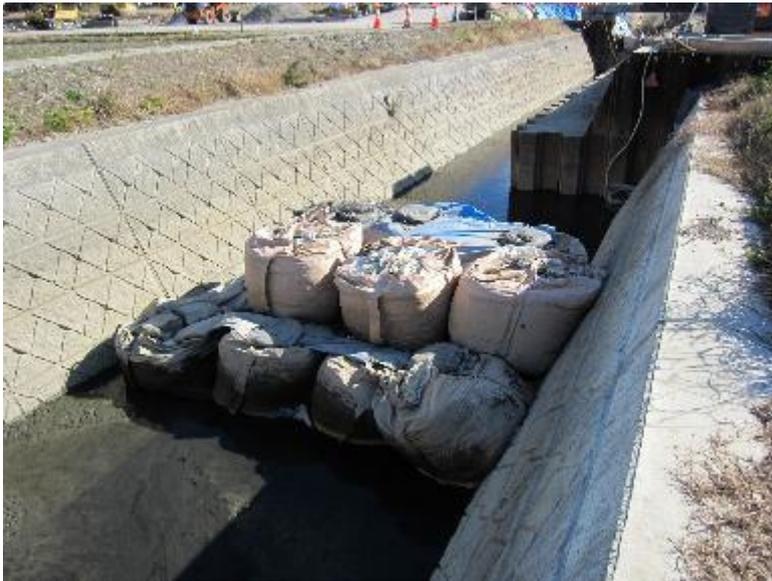
事前調査時の工事進行状況は、仮設工（仮締切工、仮排水工）を設置し、掘削区間の水替えを行いながら、兩岸の管理道路への準備工事を実施し、河川内への工事用道路を盛土により設置していた。

事前調査（12月9日）
上流側の締切り状況

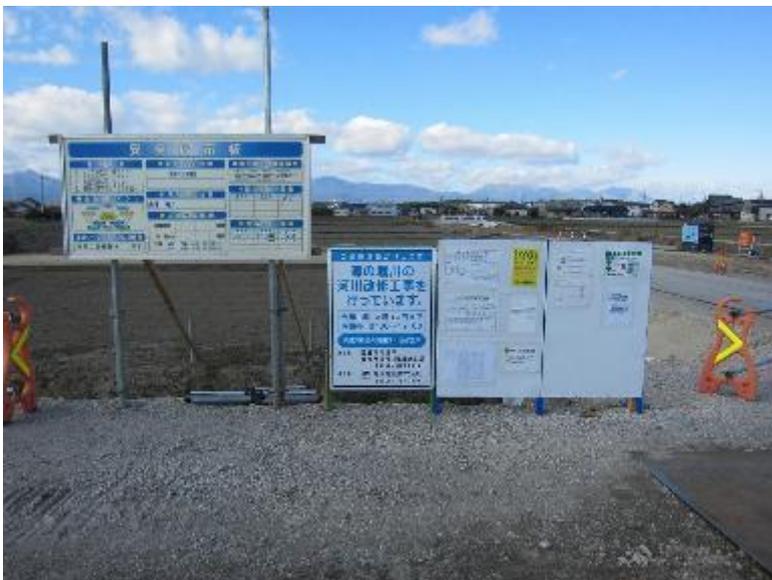
工事区域の管理道路上の公衆の良く見える位置に、工事案内看板と安全衛生関係の看板が掲示されていた。安全衛生看板は建設業登録証、施工体系図、労災保険成立票、建設業退職金共済制度適用事業主の現場標識、緊急時連絡表等が設置されていた。

事前調査（12月9日）
安全衛生看板の掲示状況

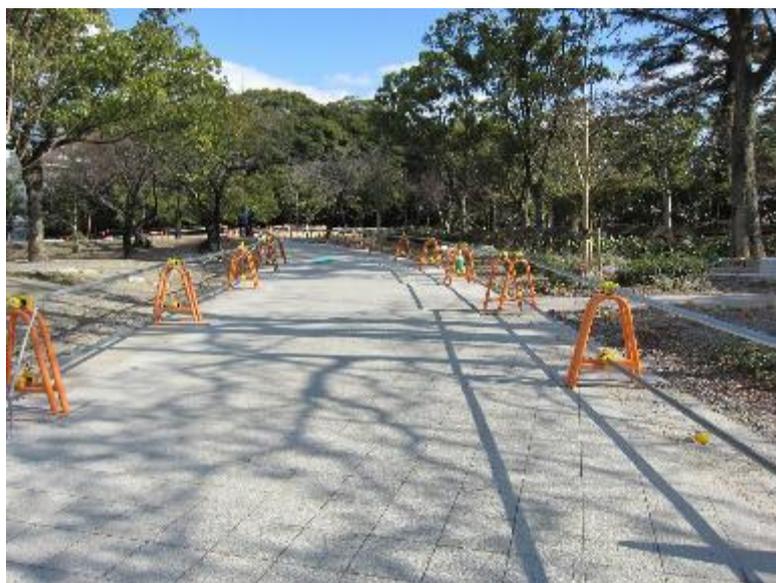
本監査（2月2日）
園路舗装の完成状況

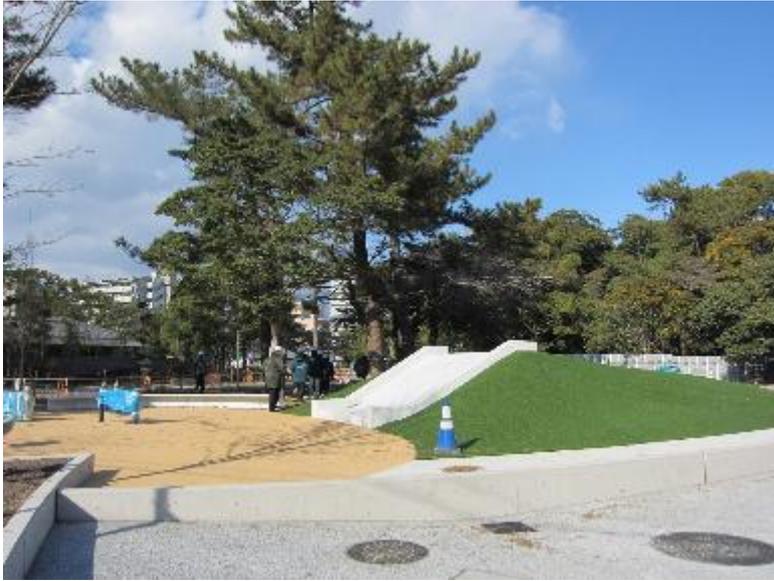
本監査（2月2日）
遊び場の完成状況

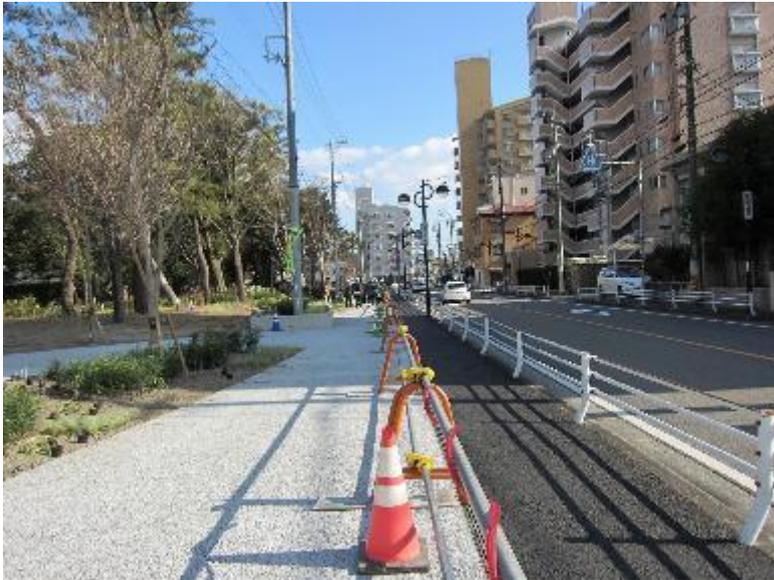
本監査（2月2日）
公園南側の完成状況

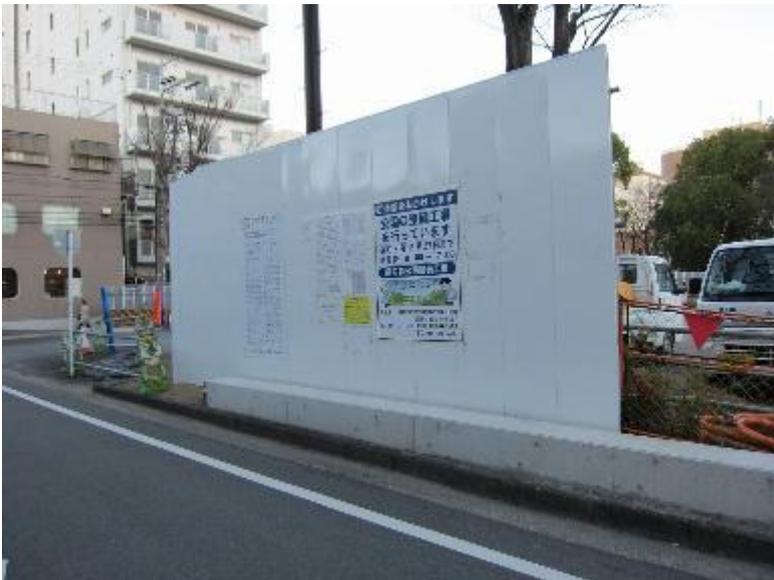
工事区域の西側道路上の仮囲いパネル上において、工事案内看板と工事完成予想図（鳥観図、平面図）が掲示されていた。同様に公衆の良く見える位置において、安全衛生関係の各種看板（建設業登録証、施工体系図、労災保険成立票、建設業退職金共済制度適用事業主の現場標識、緊急時連絡表等）が設置されていた。

事前調査（12月9日）
安全衛生看板の掲示状況
