久留倍官衙遺跡史跡整備の今後の予定

(4) ①8 史跡地実施設設計について

(4) ③ 政庁東門（八脚門）の復元について

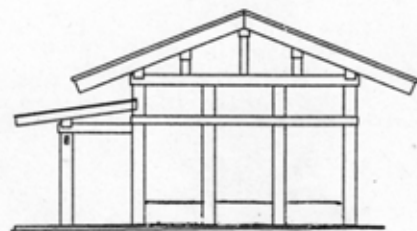
平面图

東立面图

北立面图

A-A 断面图

B-B 断面图

久留倍官衙遺跡	
遺跡の性格	影響の可能性が高い地方官衙
位置	復元 政庁柵の中央、正殿の正面
桁行	22R (6+10+6R) 6.512m 1R=0.296m
梁行	14R (7R等間) 4.144m 1R=0.296m
高さ	4.72m
形式	三間一戸の八脚門
柱高	独立柱 柱長10R 2.96m
構造及び規模	丸柱 柱形状・寸法 径9寸程度
組物	舟形木
小屋組	京呂組
形式	切妻 板幅1R程度 板葺 目板葺
屋根及び軒	引き通し勾配 4.4/10 一軒
軒の出	1.413m (約4.77R)
けらばの出	0.88m (約3R)
垂木の削り	1支2R
戸	板棧戸・刃附・方立・唐居敷・敷敷
床	三和土仕上
壁	土壁
梁行	土壁
桁行	土壁
妻飾り	なし
その他	箱棟
	他の復元建物や在信楽藤原重成殿板葺等を参照
