ようこそ 久留倍官衙遺跡へ

遺跡の変遷

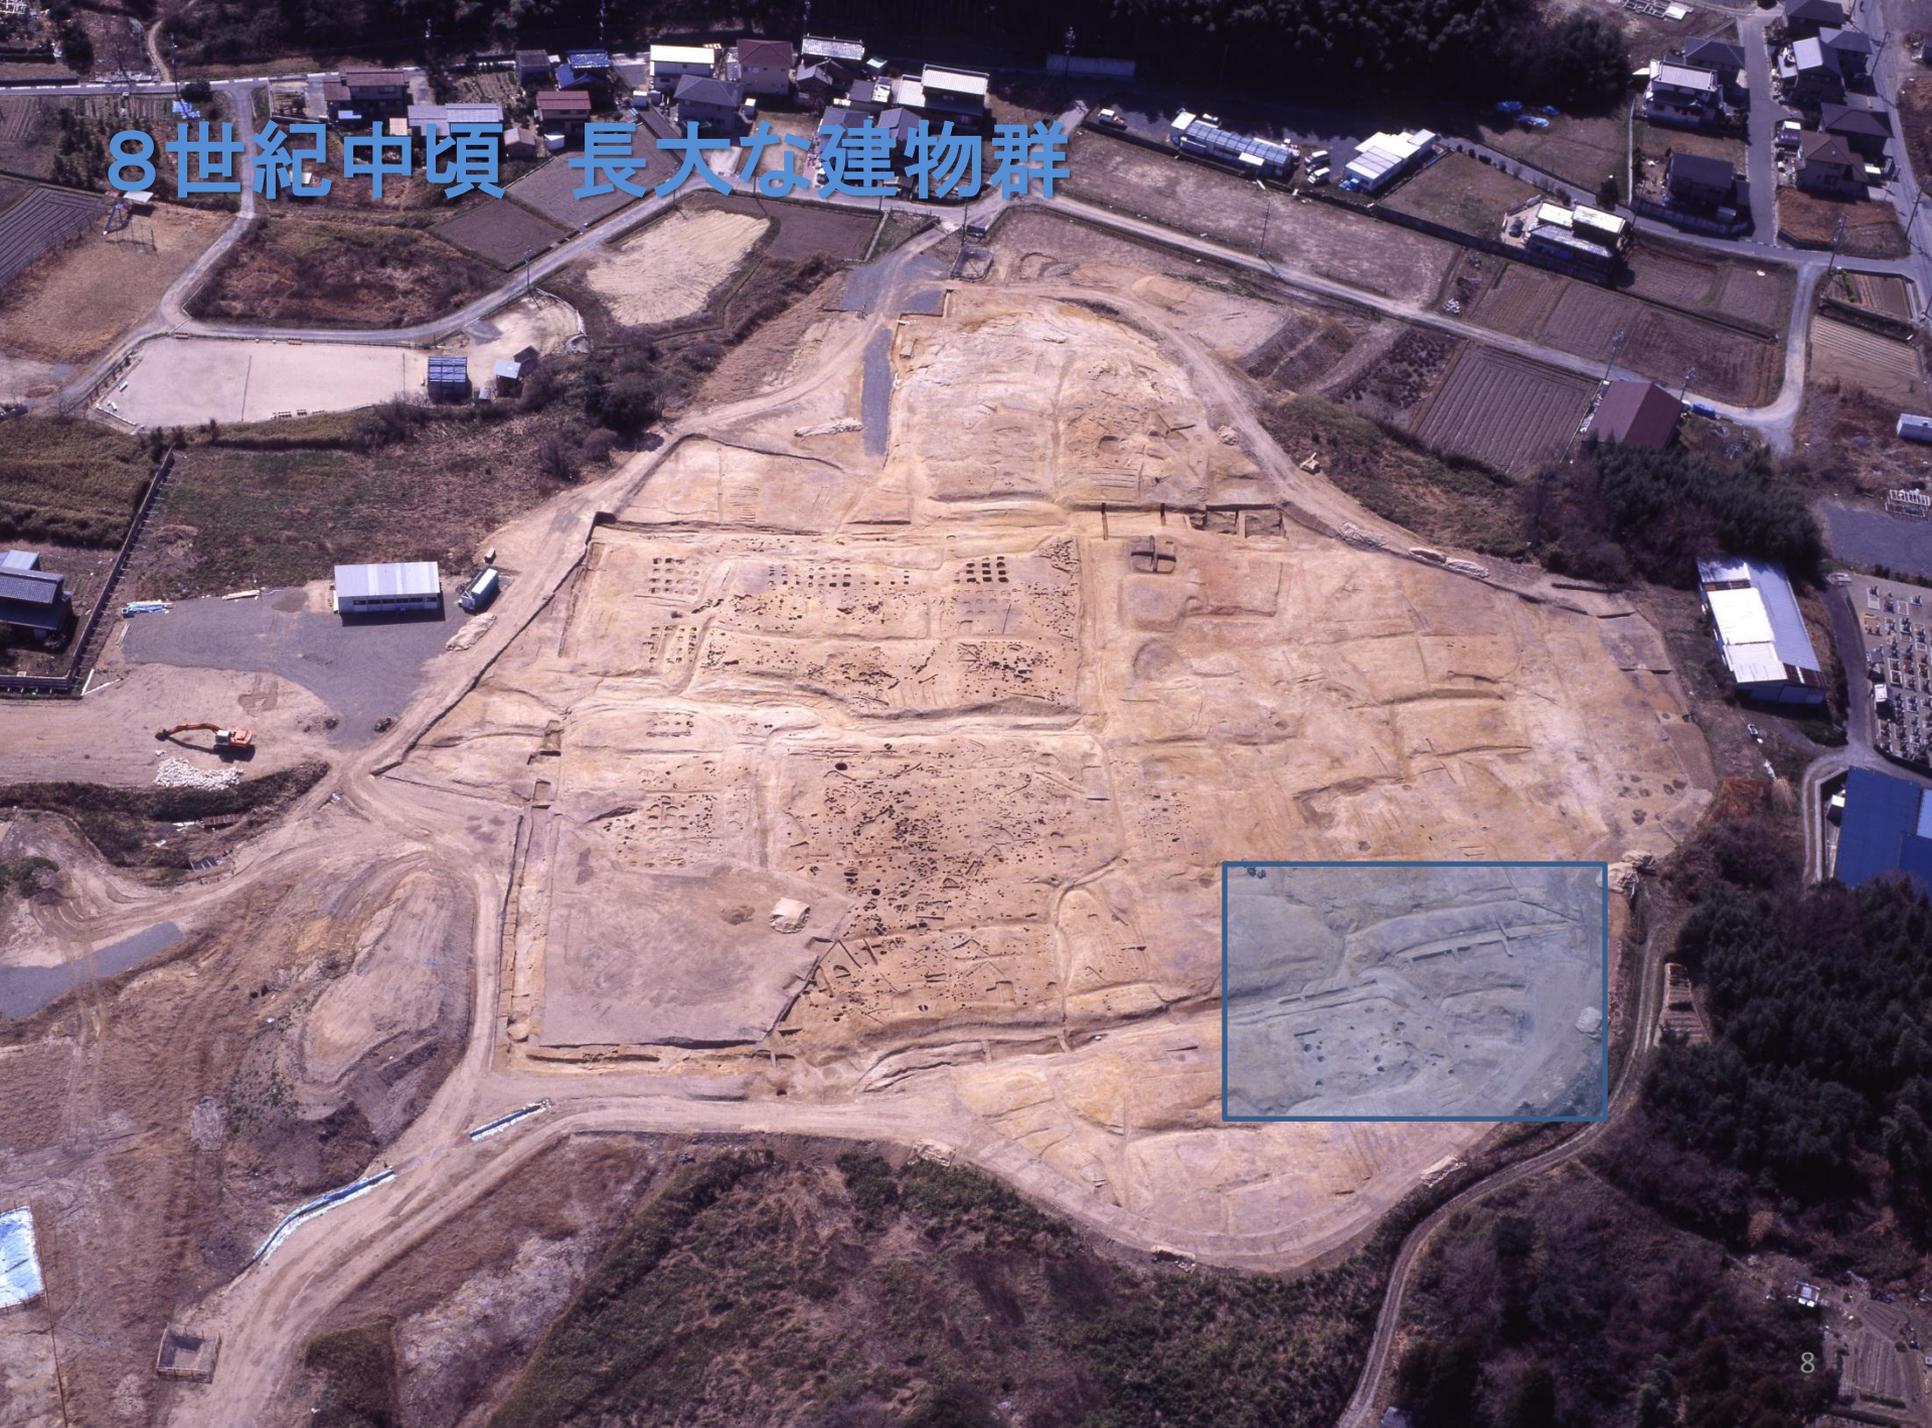
8世紀中頃 長大な建物群

正殿

SB437

(3間×14間)

左後脇殿

政庁をどかして建築したんだ！

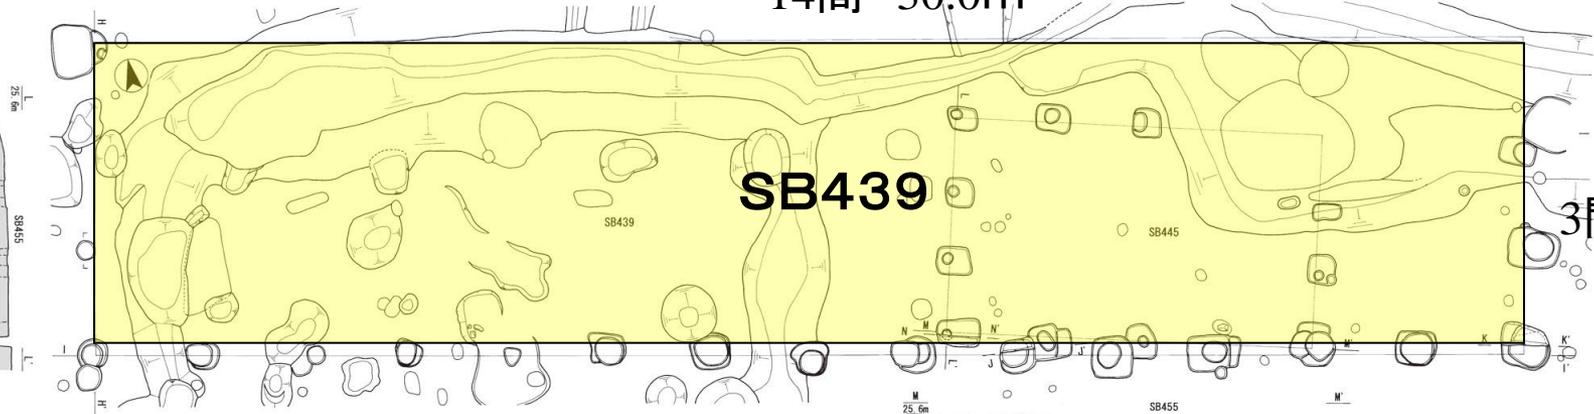
SB439

14間 30.0m

3間 6.75m

- 1 7.5V84/1 褐色粘質土
- 2 7.5V84/1 褐色粘質土
- 3 7.5V84/1 褐色粘質土
- 4 7.5V84/1 褐色粘質土
- 5 7.5V84/1 褐色粘質土

- 1 7.5V84/1 褐色粘質土
- 2 7.5V86/1 褐色粘質土(7.5V87/8)底
- 3 7.5V87/1 暗褐色粘質土
- 4 7.5V84/1 褐色粘質土
- 5 7.5V85/1 褐色粘質土
