JSR株式会社 四日市工場(全体図)

調査対象地位置図
(J S R 株式会社四日市工場 全体図)

基準値超過区画位置図 (断面図・分析値)

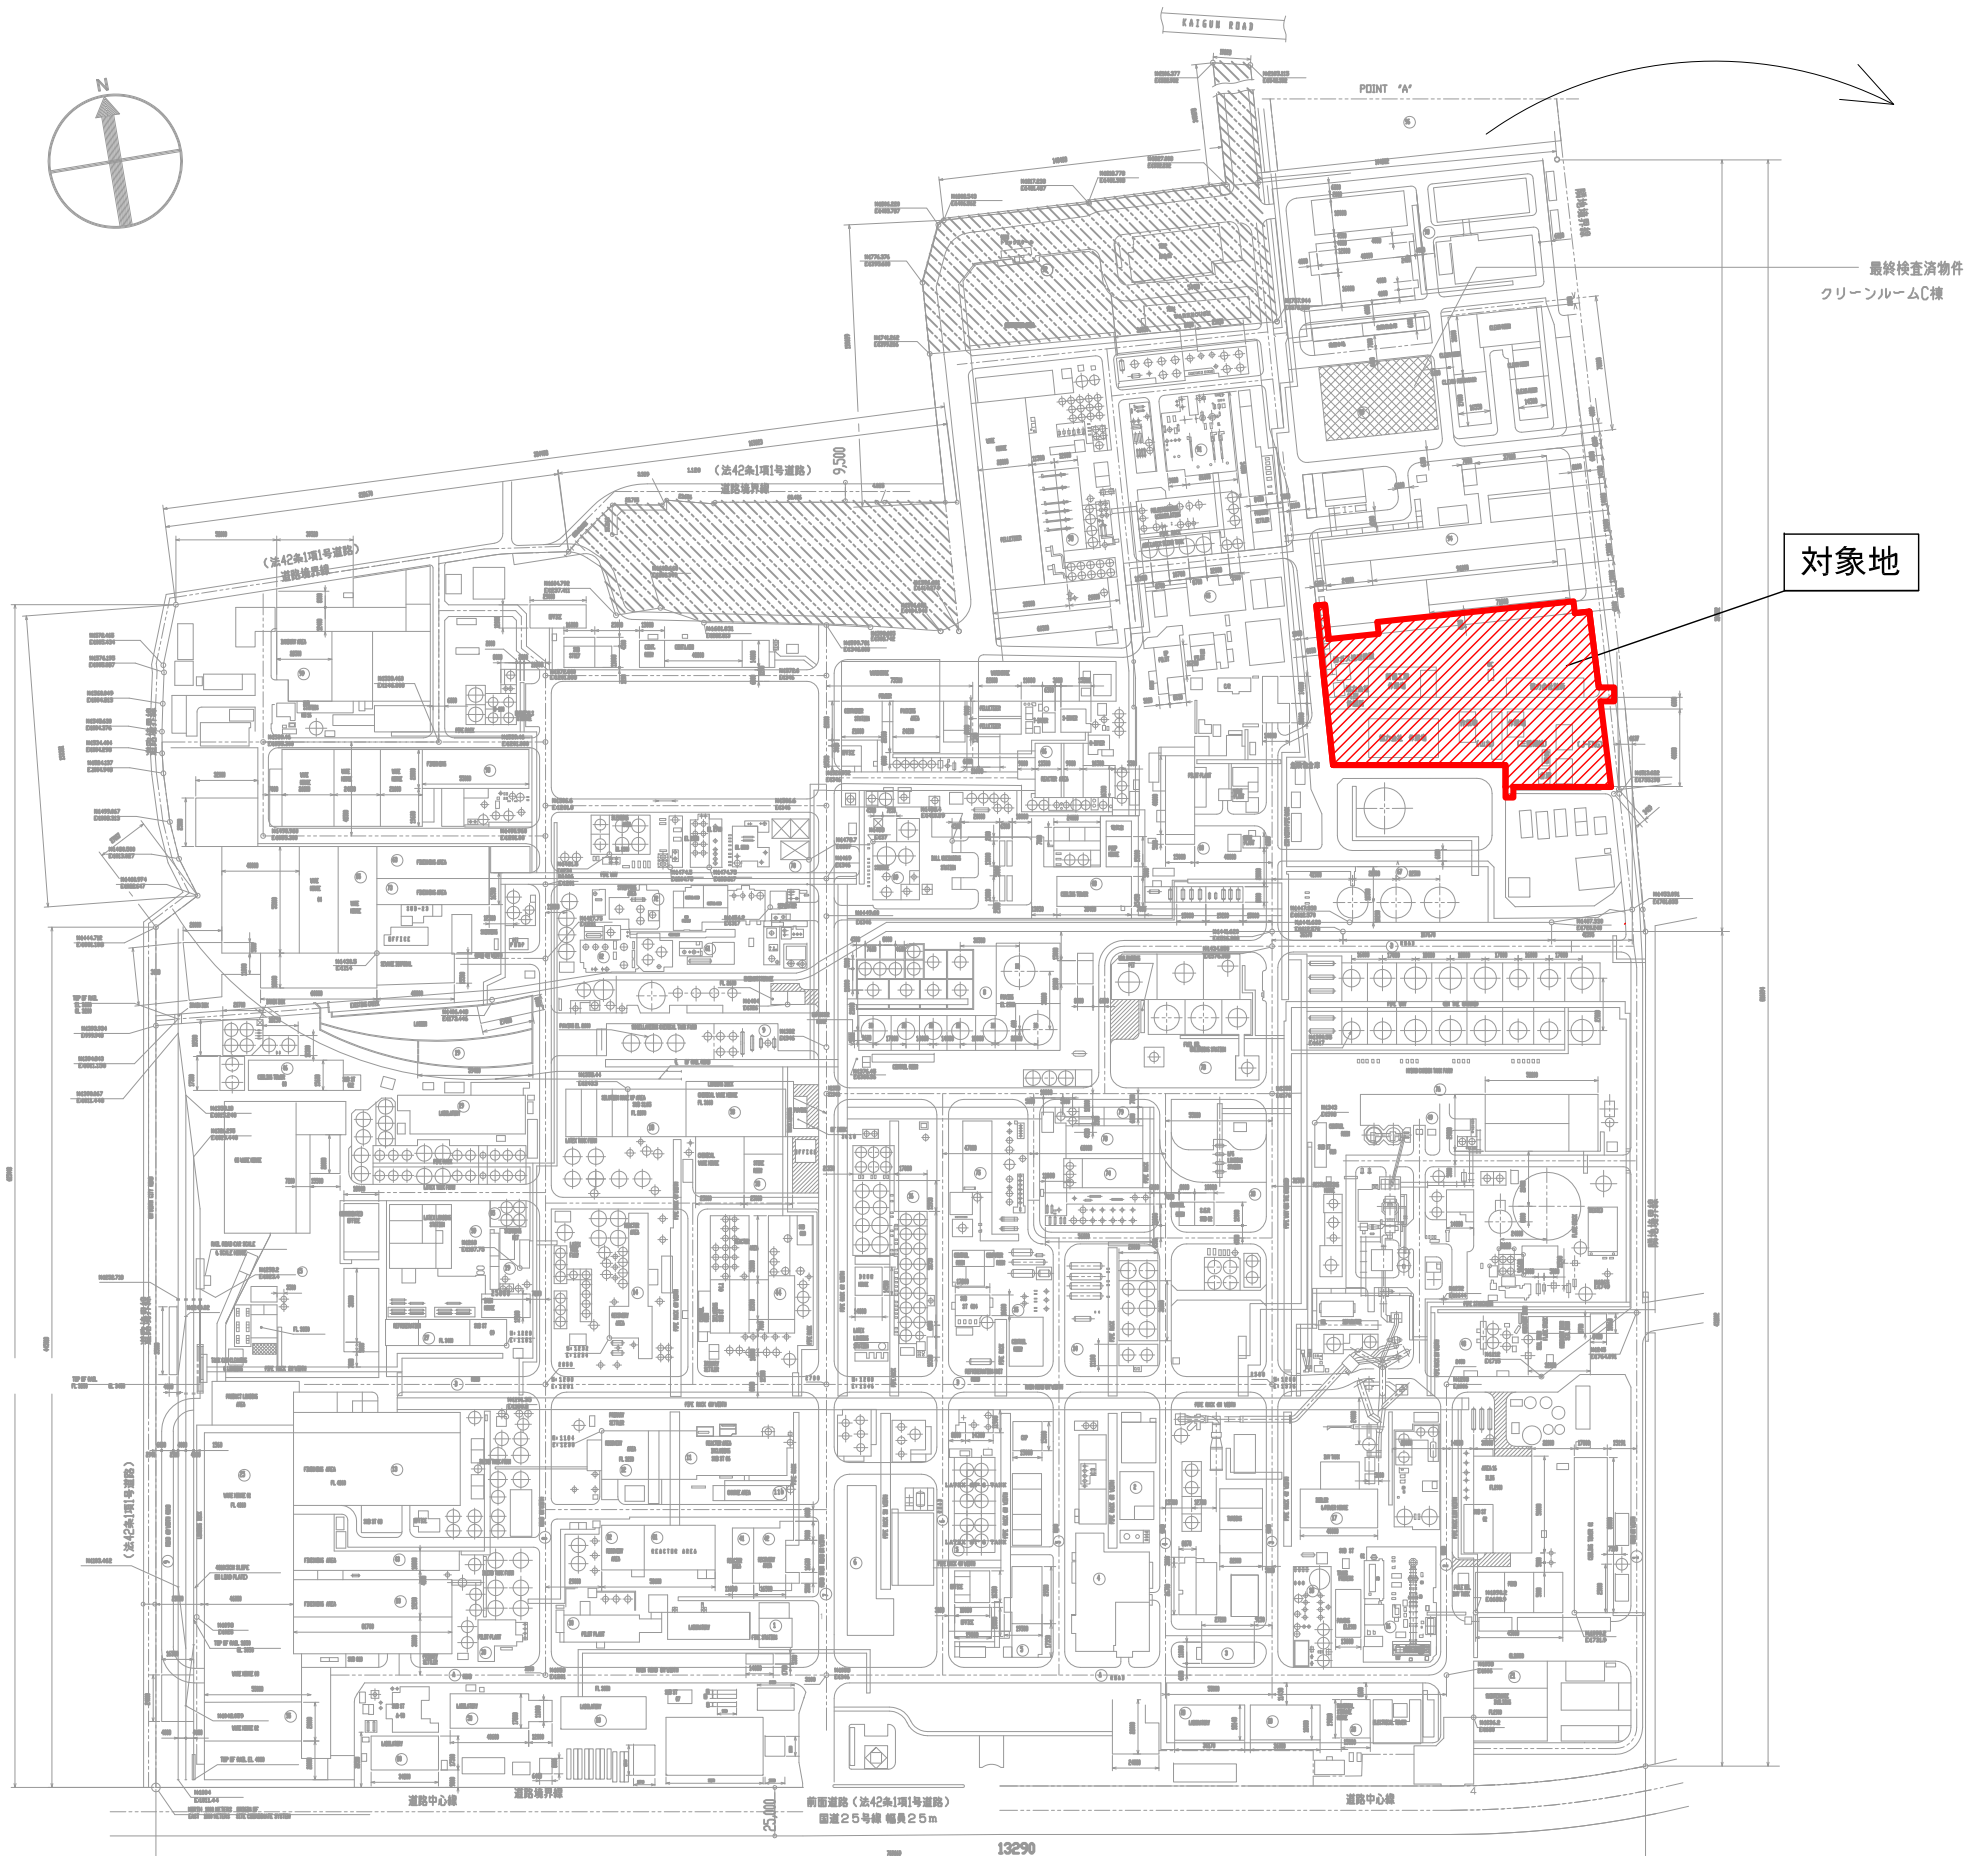
汚染発見の場所

調査対象地
(面積 13,200㎡)
