# 工場周辺図

# 敷地全体図

図名	四日市工場全体配置図					
縮尺	1/1200					
作成者	MZ					
承認者	ZEN

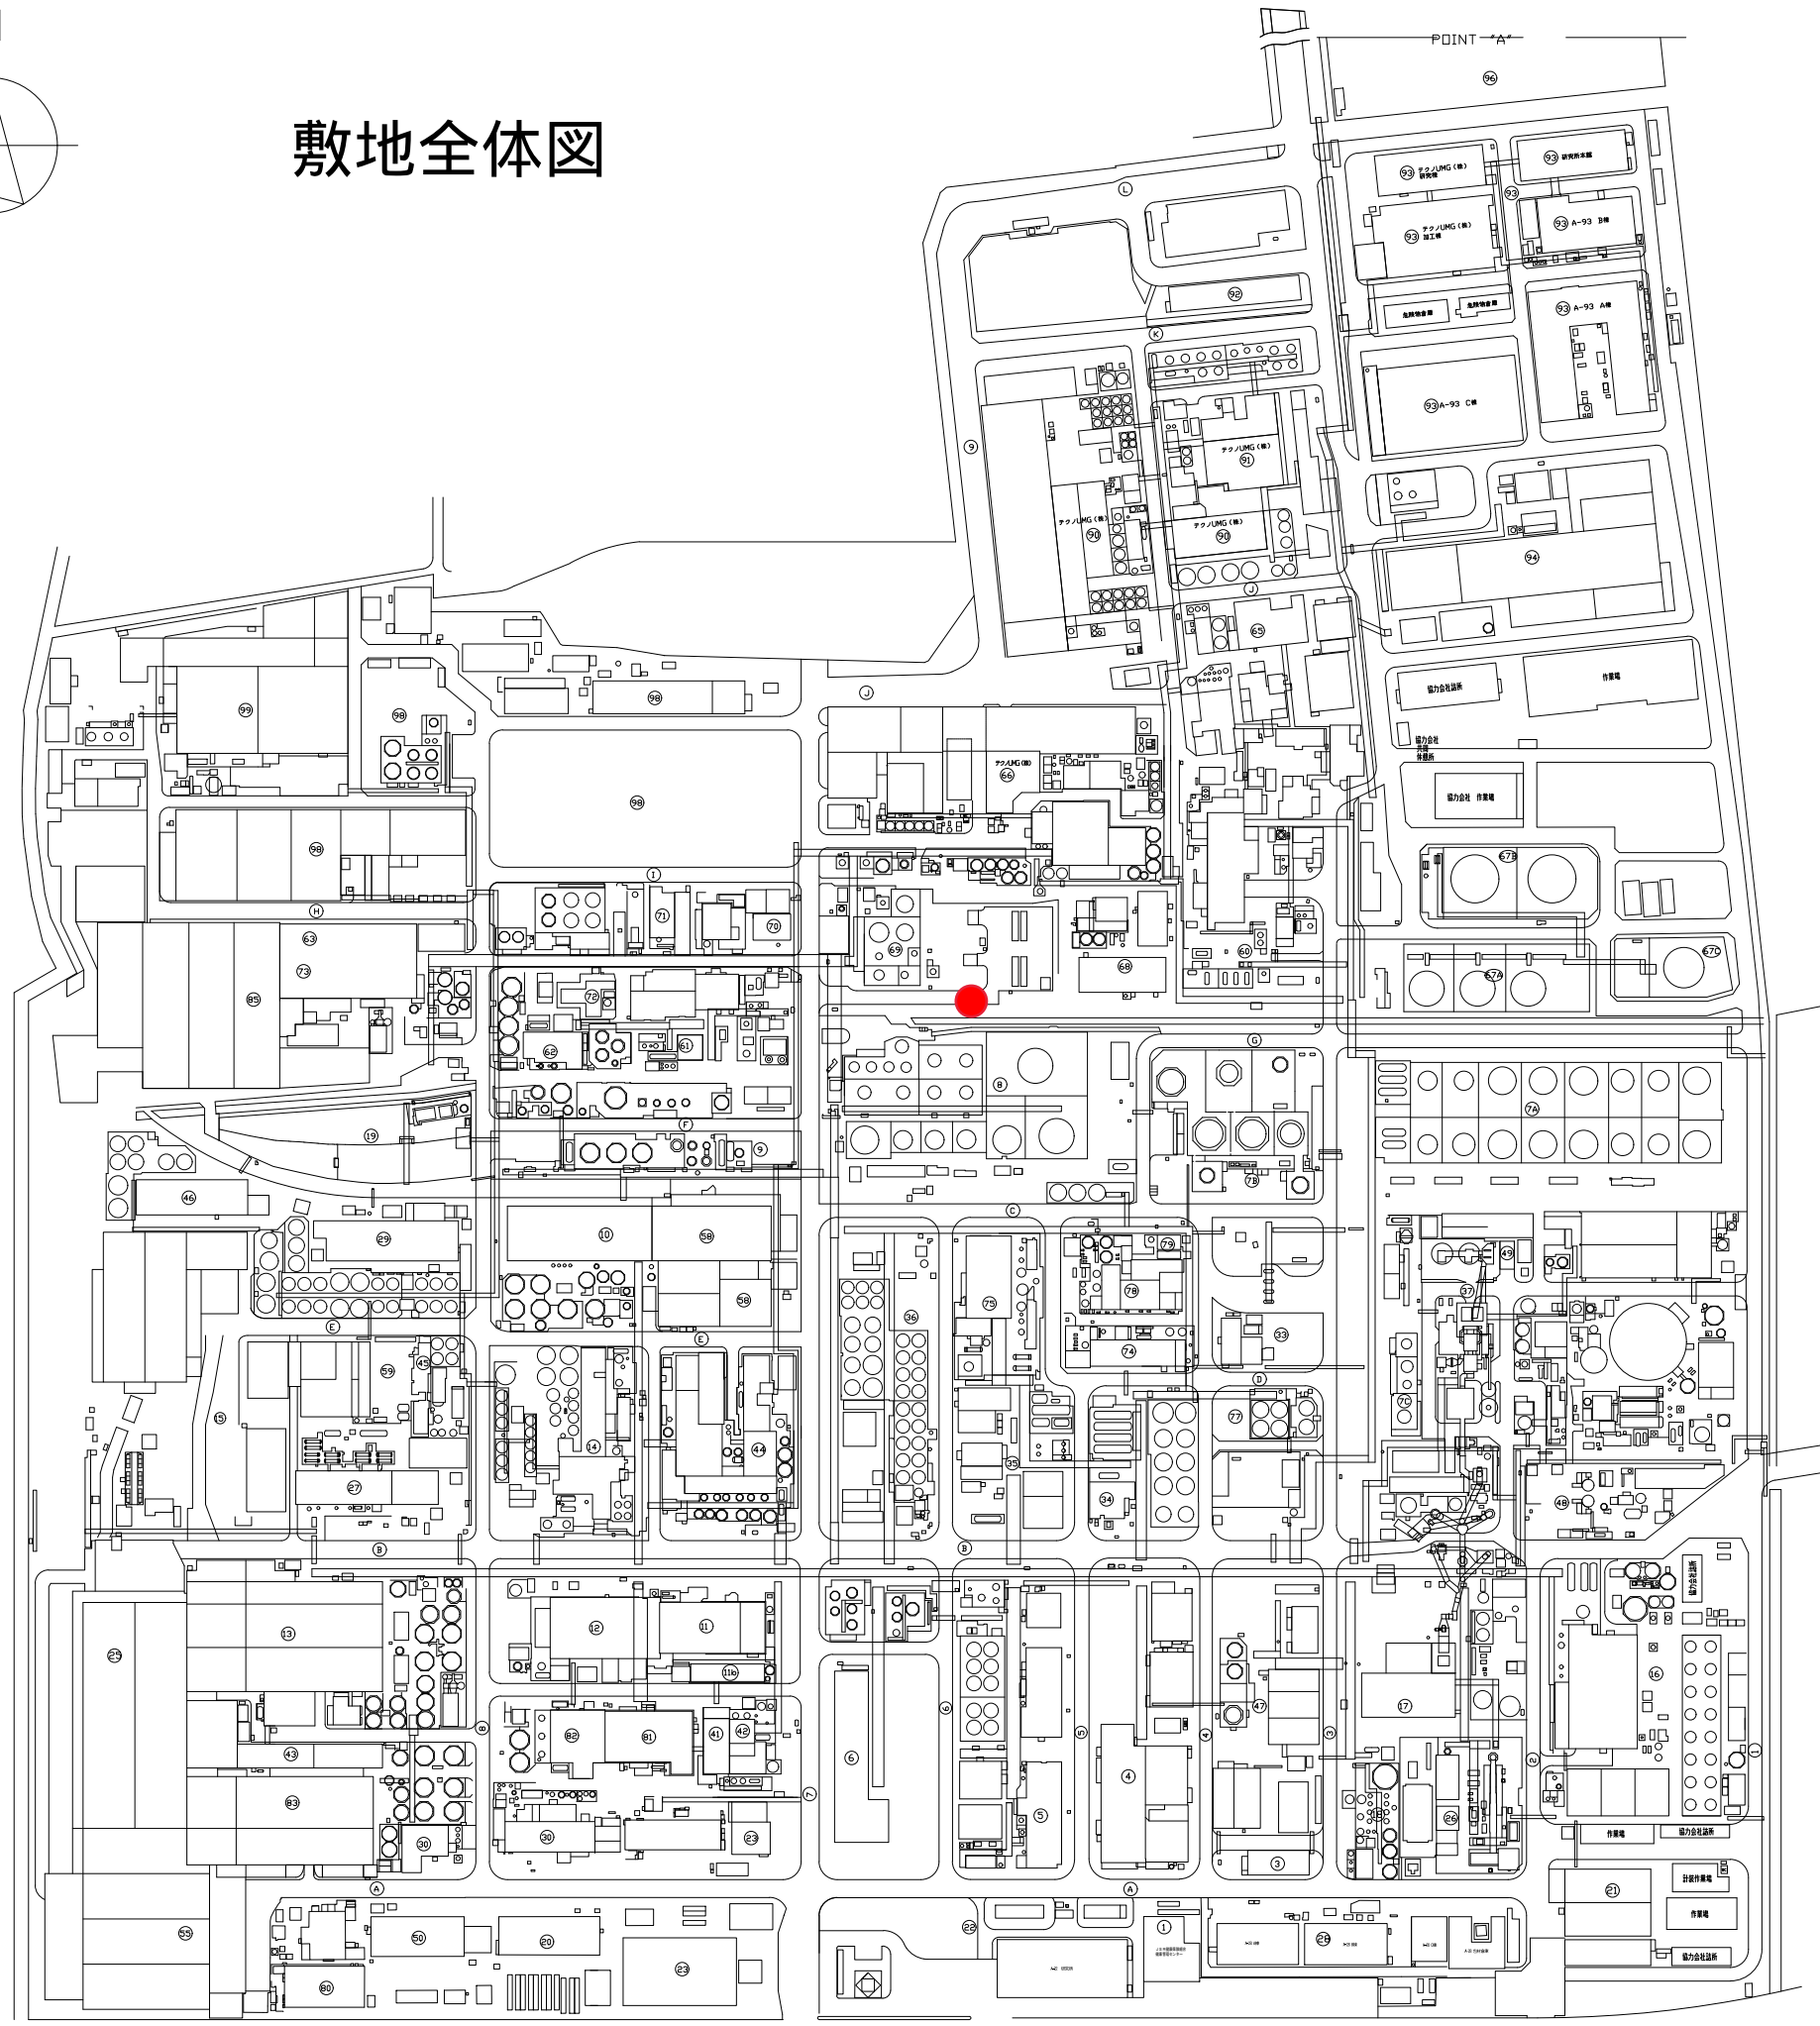
：基準値不適合地点
