第二次スクリーニングの解析結果

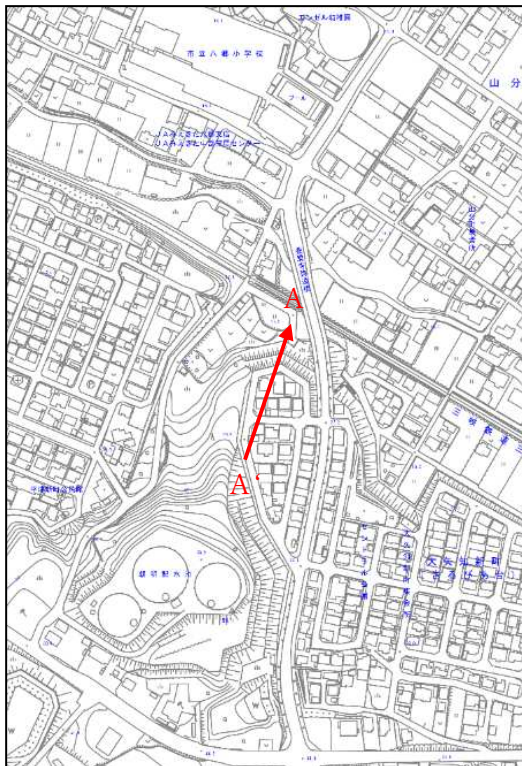
| 検討断面 | 検討条件 | 検討項目 | 最小安全率<br>$F_{s-min}$ | 基準<br>安全率<br>$F_s$ | 判定 |
|---|---|---|---|---|---|
| 大矢知A-A' | 常時 | 盛土内の円弧 | 3.256 | 1.5 | OK |
| | | 全体の円弧 | 1.678 | | OK |
| | 地震時 | 盛土内の円弧 | 2.116 | 1.0 | OK |
| | | 全体の円弧 | 1.009 | | OK |
