令和6年6月27日

## 「低価格・高リスク」の非純正バッテリーに注意 ～建物が全焼に至った火災も～

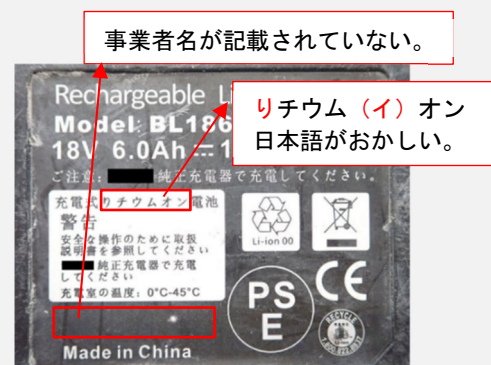
非純正バッテリーの表記例（イメージ）

- 純正品に比べて極端に安くなっていないか
  - 事業者の連絡先が正しく記載されているか
  - 製品説明の日本語がおかしくなっていないか
  - PSEマークに事業者名が併記されているか

リスクの高い非純正バッテリーを見分けるポイント

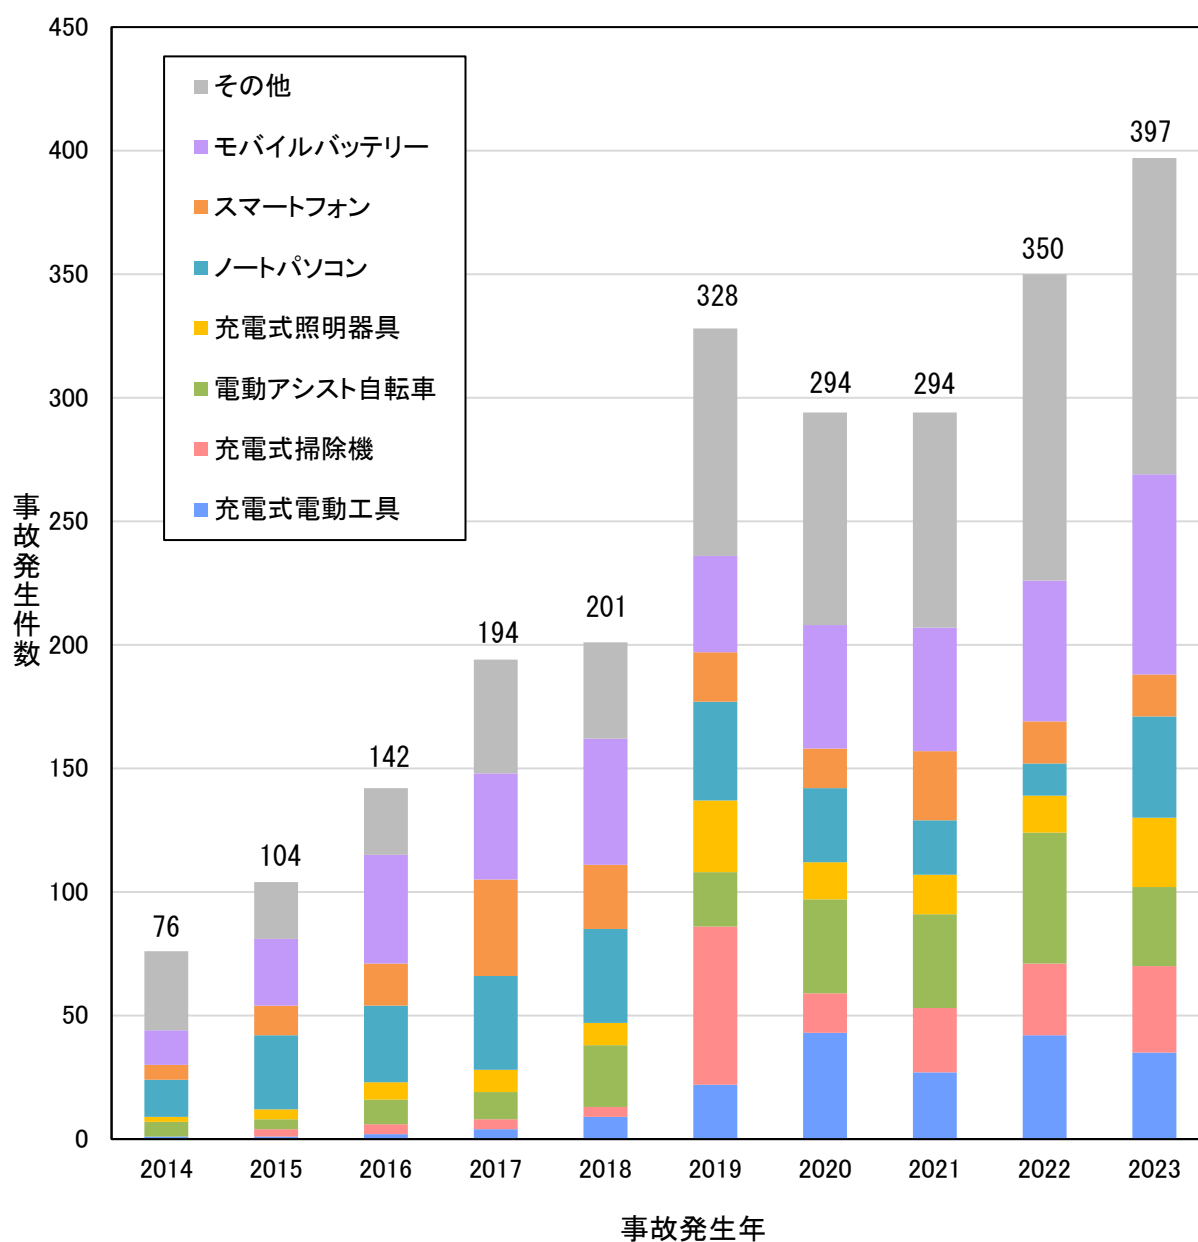
2014年から2023年までの10年間にNITE（ナイト）に通知された「リチウムイオン電池搭載製品」の年ごとの事故発生件数の推移を以下に示します。2019年の急激な増加は、特に充電式掃除機と充電式電動工具用の非純正バッテリーが発火する事故が多発したことがその一因です。2020年以降も「非純正バッテリーによる事故」は横ばい傾向にありますが（図1）、リチウムイオン電池を搭載した製品の普及拡大や多様化に伴い、全体の事故発生件数は純正バッテリー・非純正バッテリーにかかわらず増加しています。

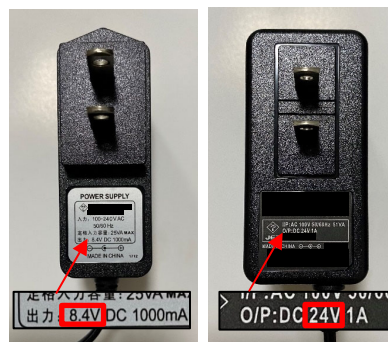
類似の形状でも出力電圧の異なる充電器（例）

充電器は、それぞれ充電条件などの仕様が異なりますが、充電器と機器をつなぐプラグの形状は同じものも多く、他製品に付属していた充電器でも接続できてしまうことがあります。特に付属の充電器よりも高い電圧の充電器に、リチウムイオン電池搭載製品をつなぐと、バッテリー内部の電池セルが過充電状態となって、発火や破裂などの事故に至るおそれがあります。充電の際は、出力電圧などの適切な充電条件を確認し、仕様の異なる充電器を誤って接続しないようにしましょう。
