残存フロン類の確認方法

使用済自動車の再資源化等に関する法律第43条第1項第5号の規定に基づき、引取った使用済自動車のエアコンディショナーに冷媒としてフロン類が含まれているか否かを確認する体制として当該書類を事業所に備え、以下の方法により確認することとしています。

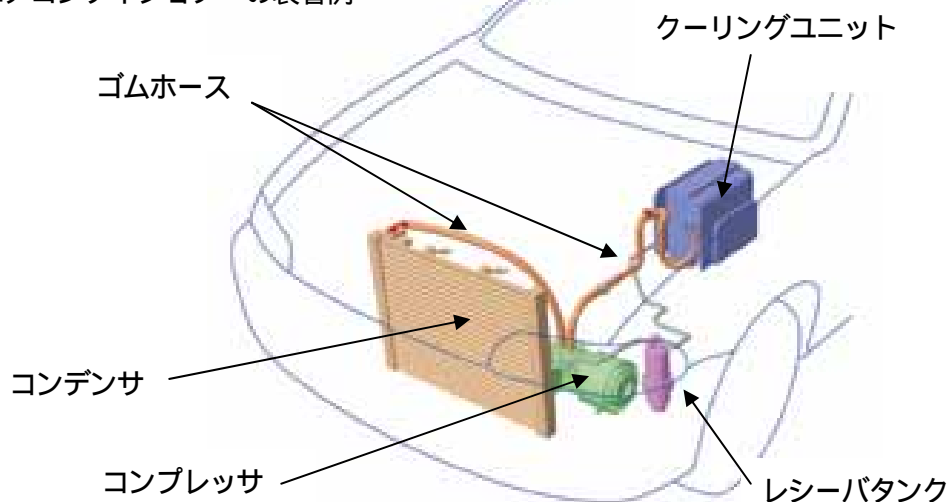
<エアコンディショナーの装着例>

エンジンルーム内にコンプレッサ等のエアコンディショナー部品の装着の有無を確認する。
