「消火器による人身事故が発生！」

消火器を確認してください！」

平成 21 年 9 月 15 日大阪市内の駐車場において、放置されていた消火器の破裂による人身事故が発生しました。

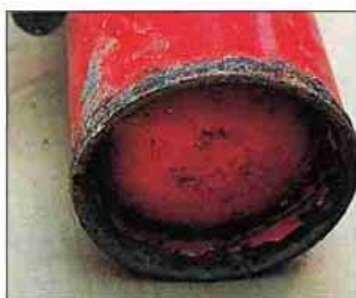
底部の錆び

今一度、消火器のチェックをしてください。事故防止のため、ひどく錆びていたり、大きなキズや変形した箇所がある消火器は絶対に使用しないでください。

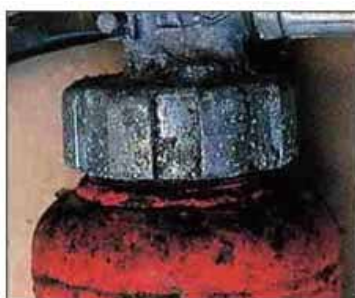
蓋部の錆び

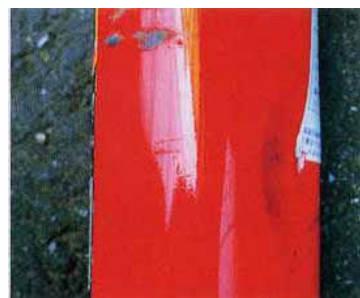
本体の変形
