三菱瓦斯化学株式会社 四日市工場（付近図）

三菱瓦斯化学株式会社 四日市工場 全体図

基準不適合区画（3区画）及び分析値 ※赤字は基準値超過

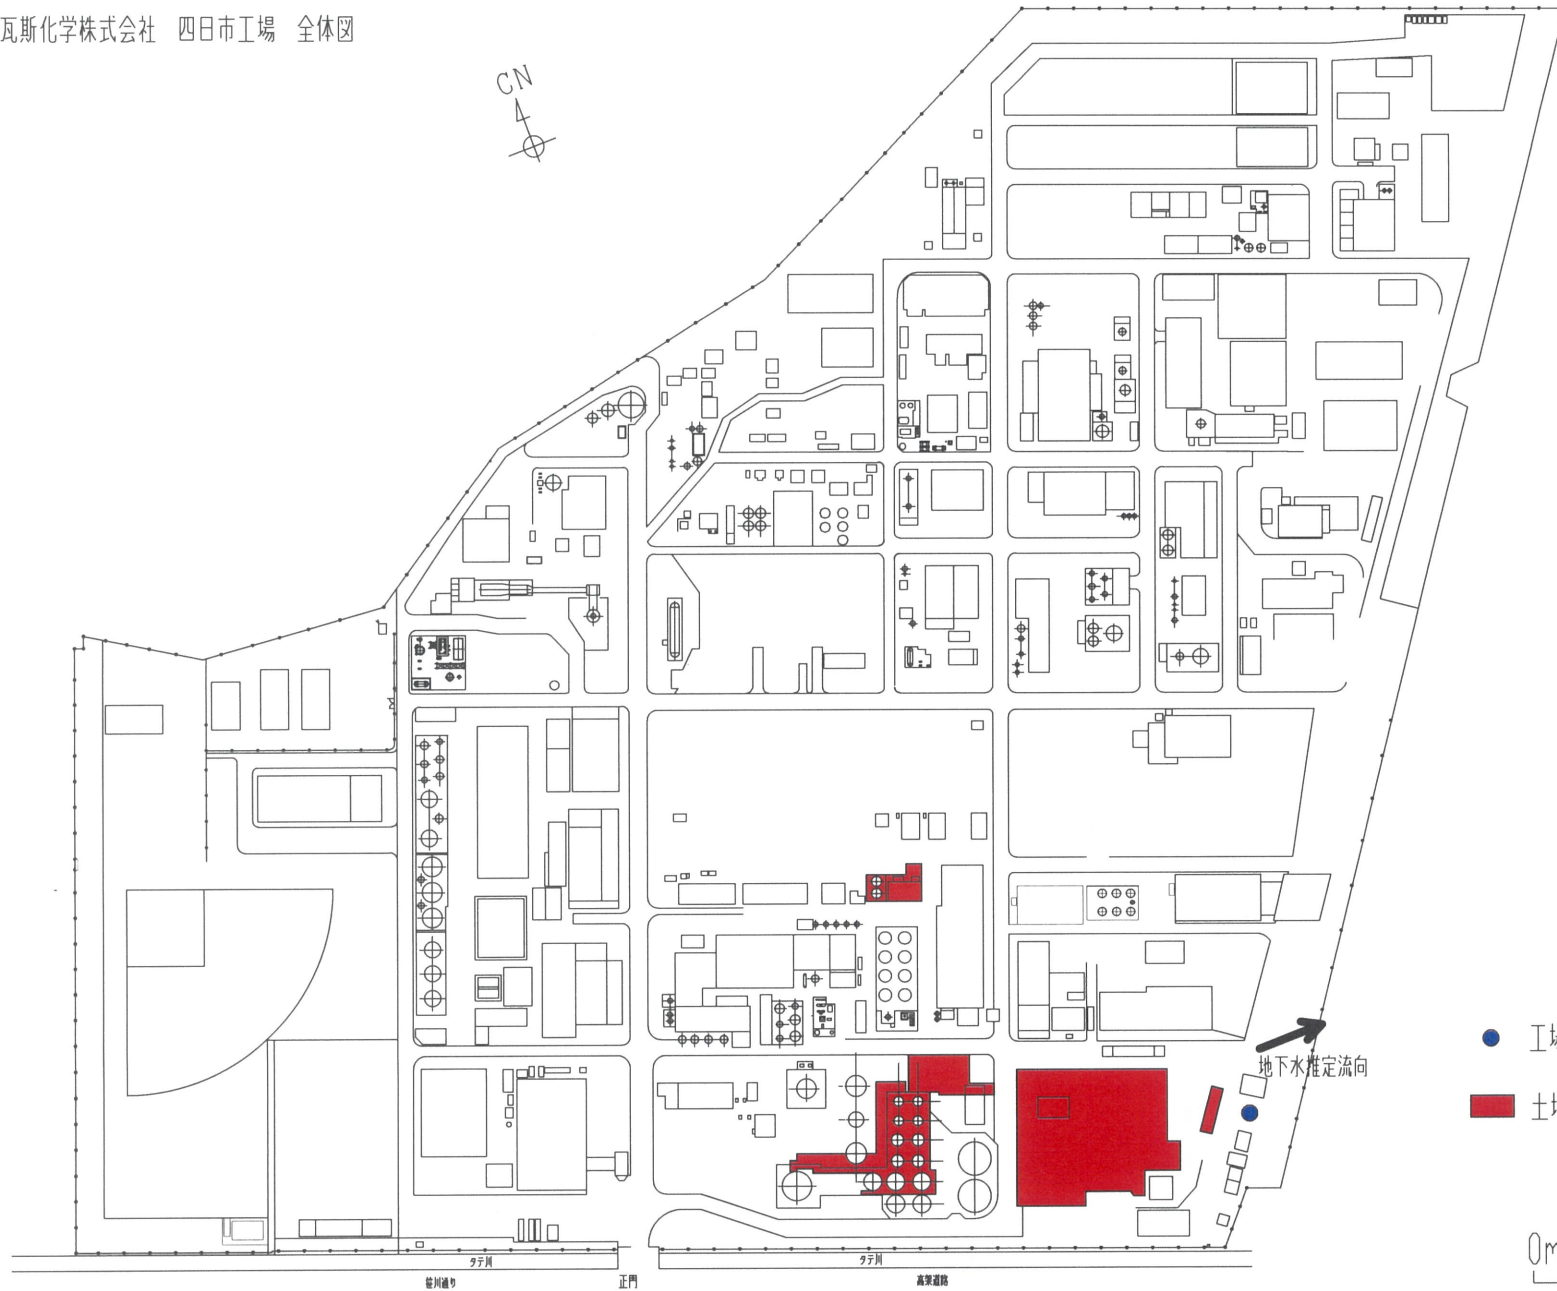
- 工場東敷地境界における観測井戸
- 土地の形質変更予定地
